Asbestinventarisatetest

St.Jans-Plein 4, 9571 Lierde

Attestnummer : 20260630-000367.000

Uitgegeven op : 30.06.2026

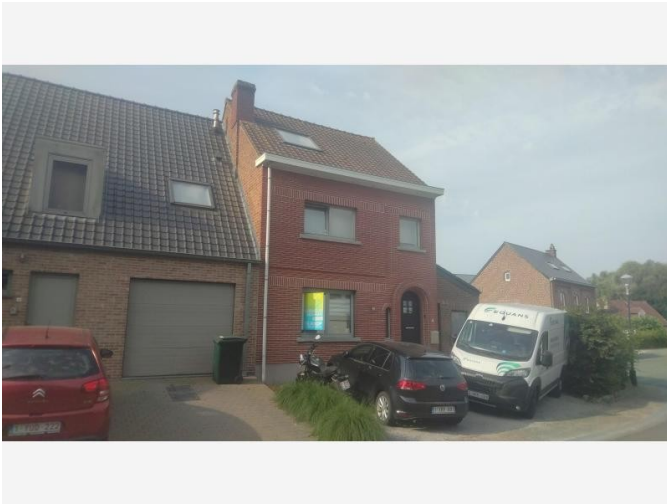
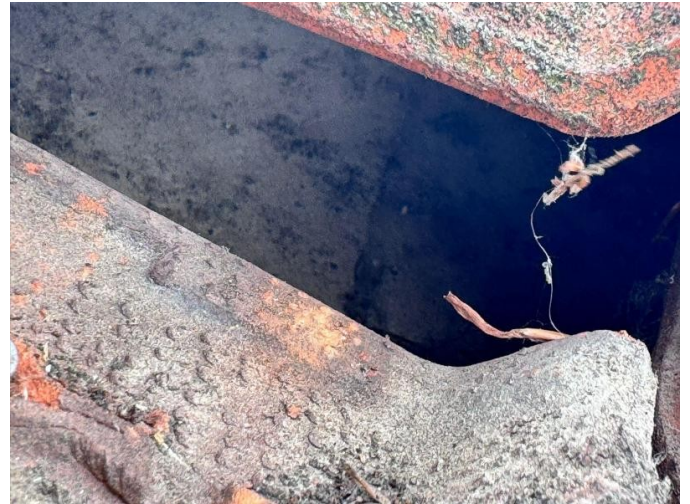
Beschrijving	Mastiek (asbestverdacht)
Omgeving	Binnen
Primaire drager	Wandopening verticaal (raam, deur, ...)
Asbestmateriaal	In-situ afwerkingslagen - Pasta, stopverf, voegsel, stopsel, vulsel, mastiek, kitten, ...
Bindmiddel van asbestmateriaal	Kitten, mastiek, pasta
Gebondenheid op basis van bindmiddel	Hecht
Hoeveelheid (lengte - aantal)	<ul style="list-style-type: none">• 0,50 m - 1 stuk
Totale lengte	0,50 m
Eenvoudig bereikbaar	Nee <ul style="list-style-type: none">• Verwijdering van de toepassing tast het erfgoedkarakter aan.
Bevestigingswijze	<ul style="list-style-type: none">• Verlijmd, ingegoten, versmeerd
Identificatiemethode	De asbestdeskundige beoordeelt het materiaal als asbestverdacht en dus asbesthoudend, en dit zonder monstername. Motivatie: Er is een onderzoeksbeperking die monstername verhindert.
Destructieve handeling voor identificatie	Nee
Opmerking	De hoeveelheid is een zo nauwkeurig mogelijke opmeting, waar evenwel kleine afwijkingen op mogelijk zijn.

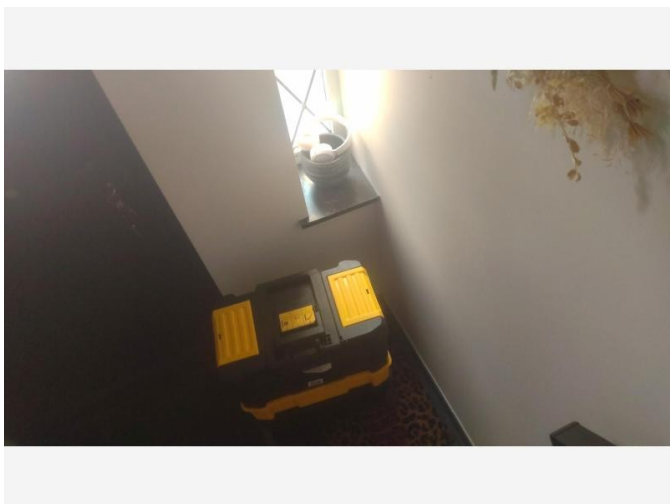
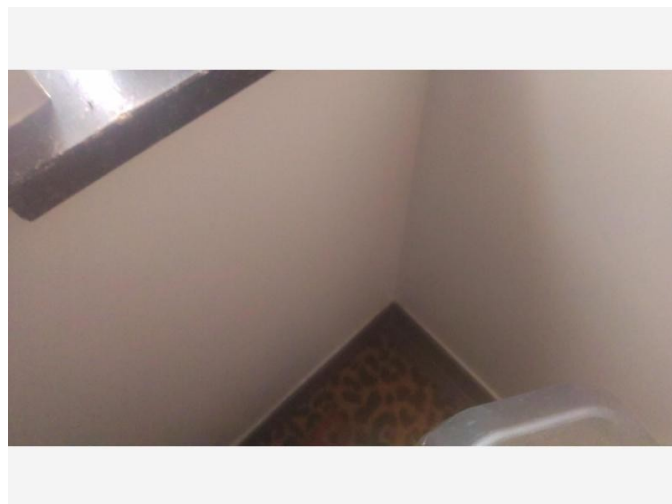
Beschrijving	Pleisterwerk plafonds
Omgeving	Binnen
Primaire drager	Plafond
Bindmiddel van materiaal	Gips - kalk
Gebondenheid op basis van bindmiddel	Niet-hechtgebonden
Hoeveelheid (oppervlakte - dikte - aantal)	• 30,00 m ² - 1,00 cm - 1 stuk
Totaal volume	0,30 m ³
Identificatiemethode	Een monstername door de asbestdeskundige met laboanalyse door een asbestlabo.
Destructieve handeling voor identificatie	Nee
Opmerking	De hoeveelheid is een zo nauwkeurig mogelijke opmeting, waar evenwel kleine afwijkingen op mogelijk zijn. In de gevallen waar dit praktisch mogelijk is, wordt staalname uitgevoerd conform het inspectieprotocol: in een droge ruimte zoals een slaapkamer of een leefruimte, in een verwarmde natte ruimte zoals een keuken of badkamer, in een traphal en in een stookruimte.
