Asbestinventarisatetest

Wachteke 17, 9270 Laarne

Attestnummer : 20260601-000439.000

Uitgegeven op : 01.06.2026

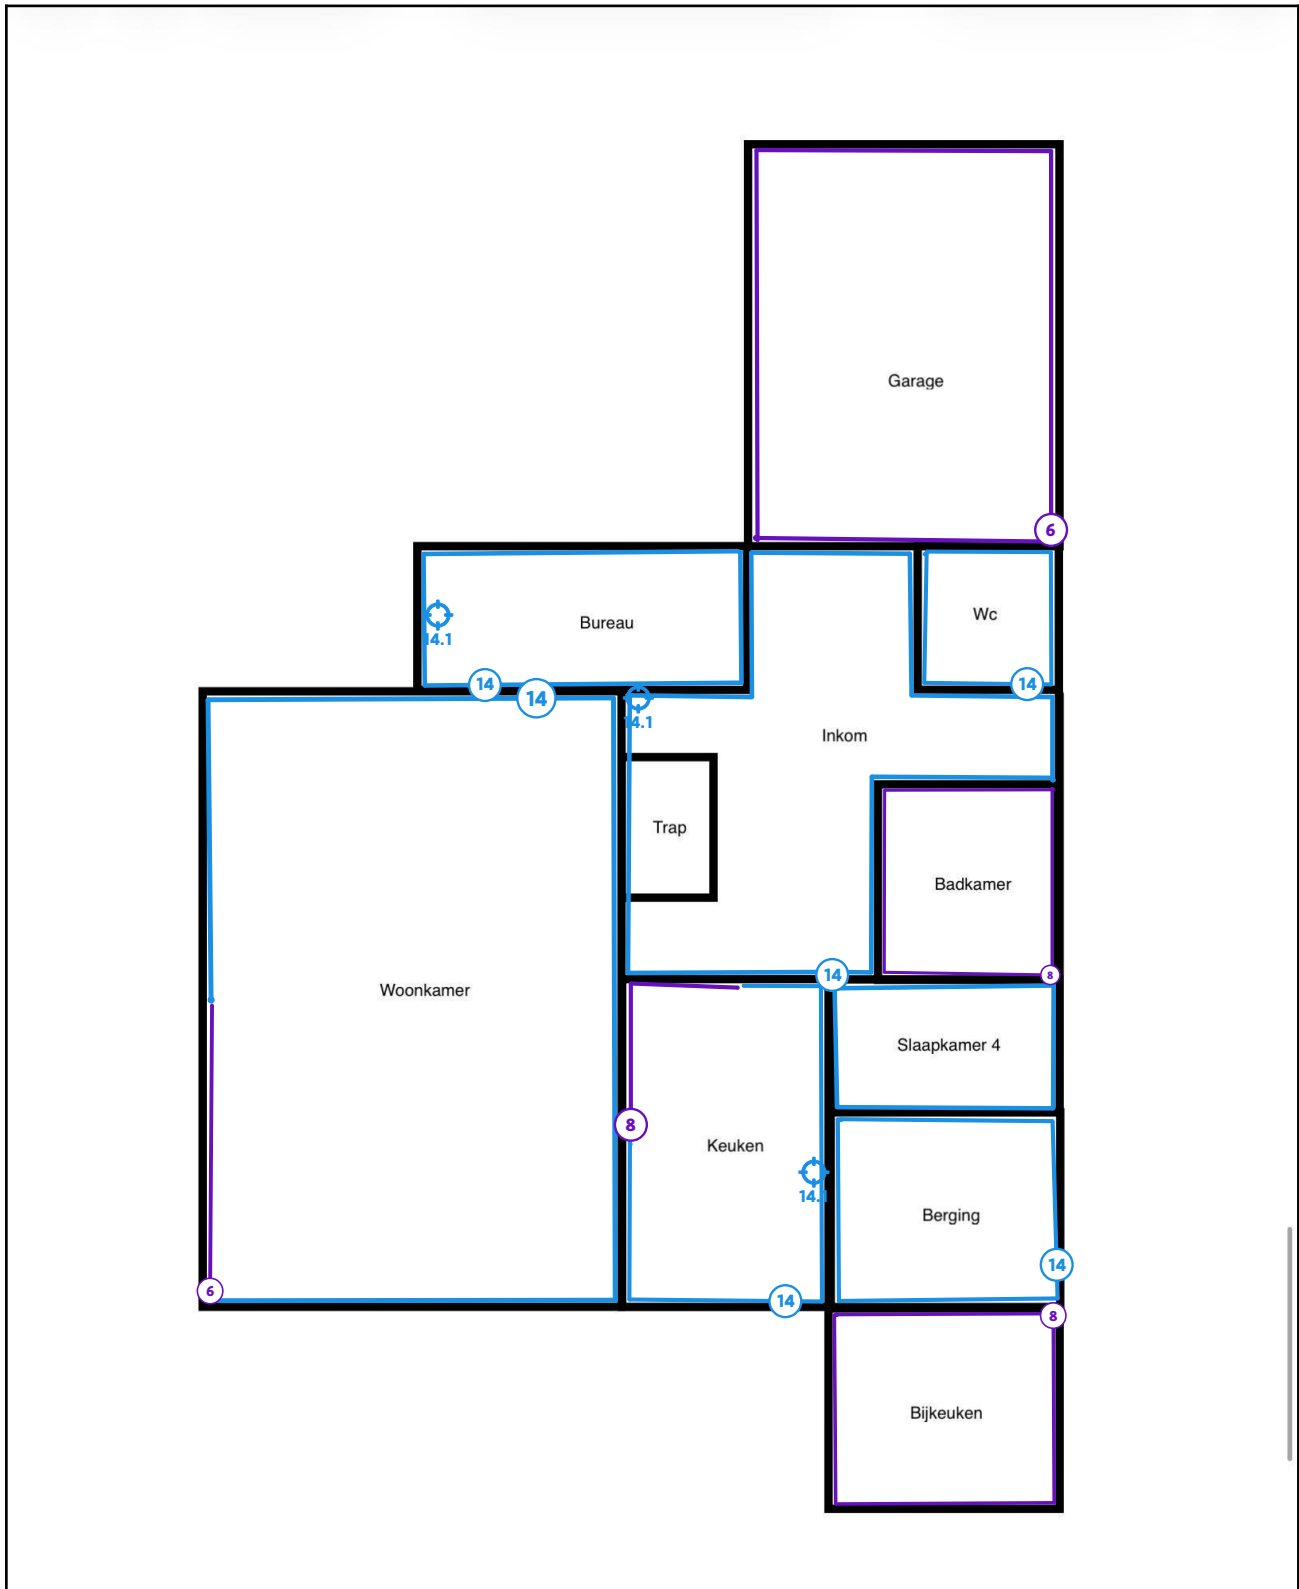
Plan 1.8: Gelijkvloers

6. Muur zonder pleisterwerk	Advies	-
8. Tegellijm achter wandtegels & plinten	Advies	-
14. Pleisterwerk wanden	Geen asbest	-
14.1 Code: M01	Mengmonster	-

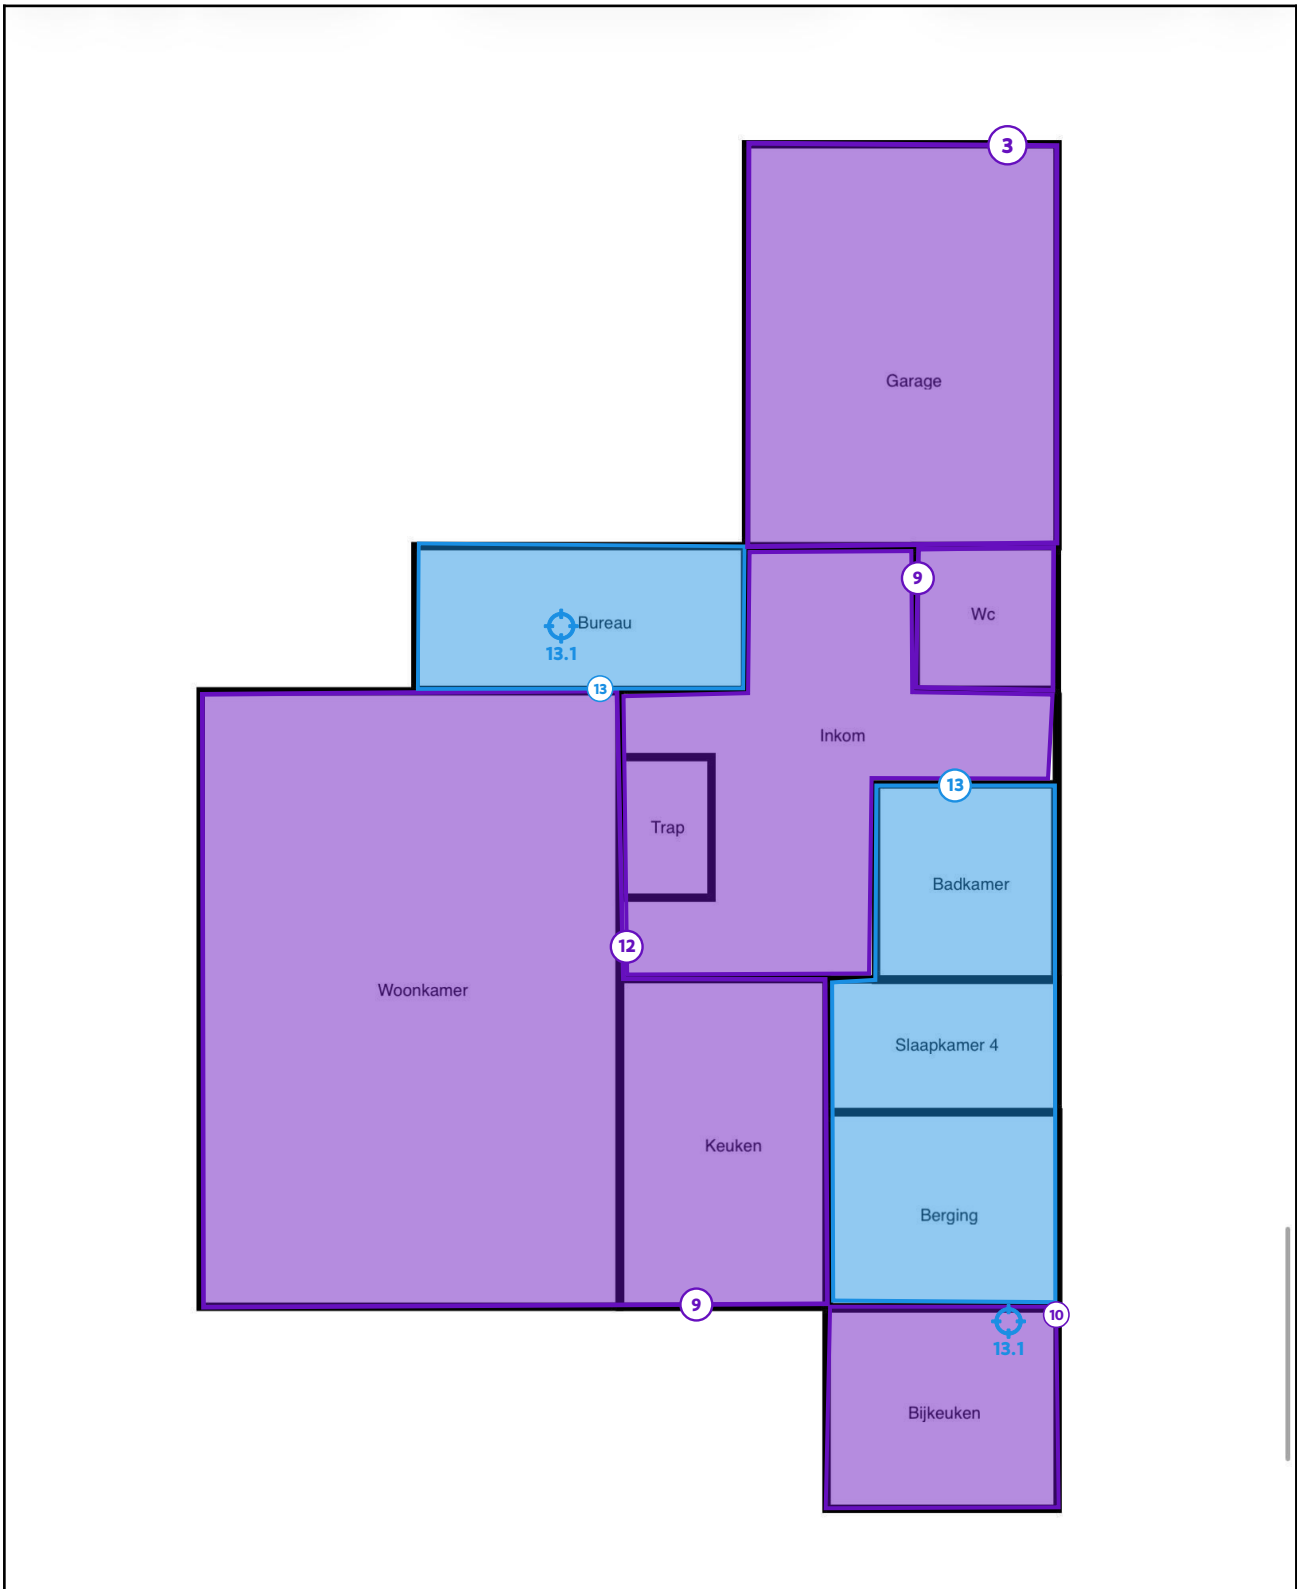
Plan 1.9: Gelijkvloers

3. Plafond zonder pleisterwerk	Advies	-
9. Plafondafwerking in hout	Advies	-
10. Plafondafwerking in isolatie	Advies	-
12. Plafondafwerking in gipskarton	Advies	-
13. Pleisterwerk plafonds	Geen asbest	-
13.1 Code: M02	Mengmonster	-

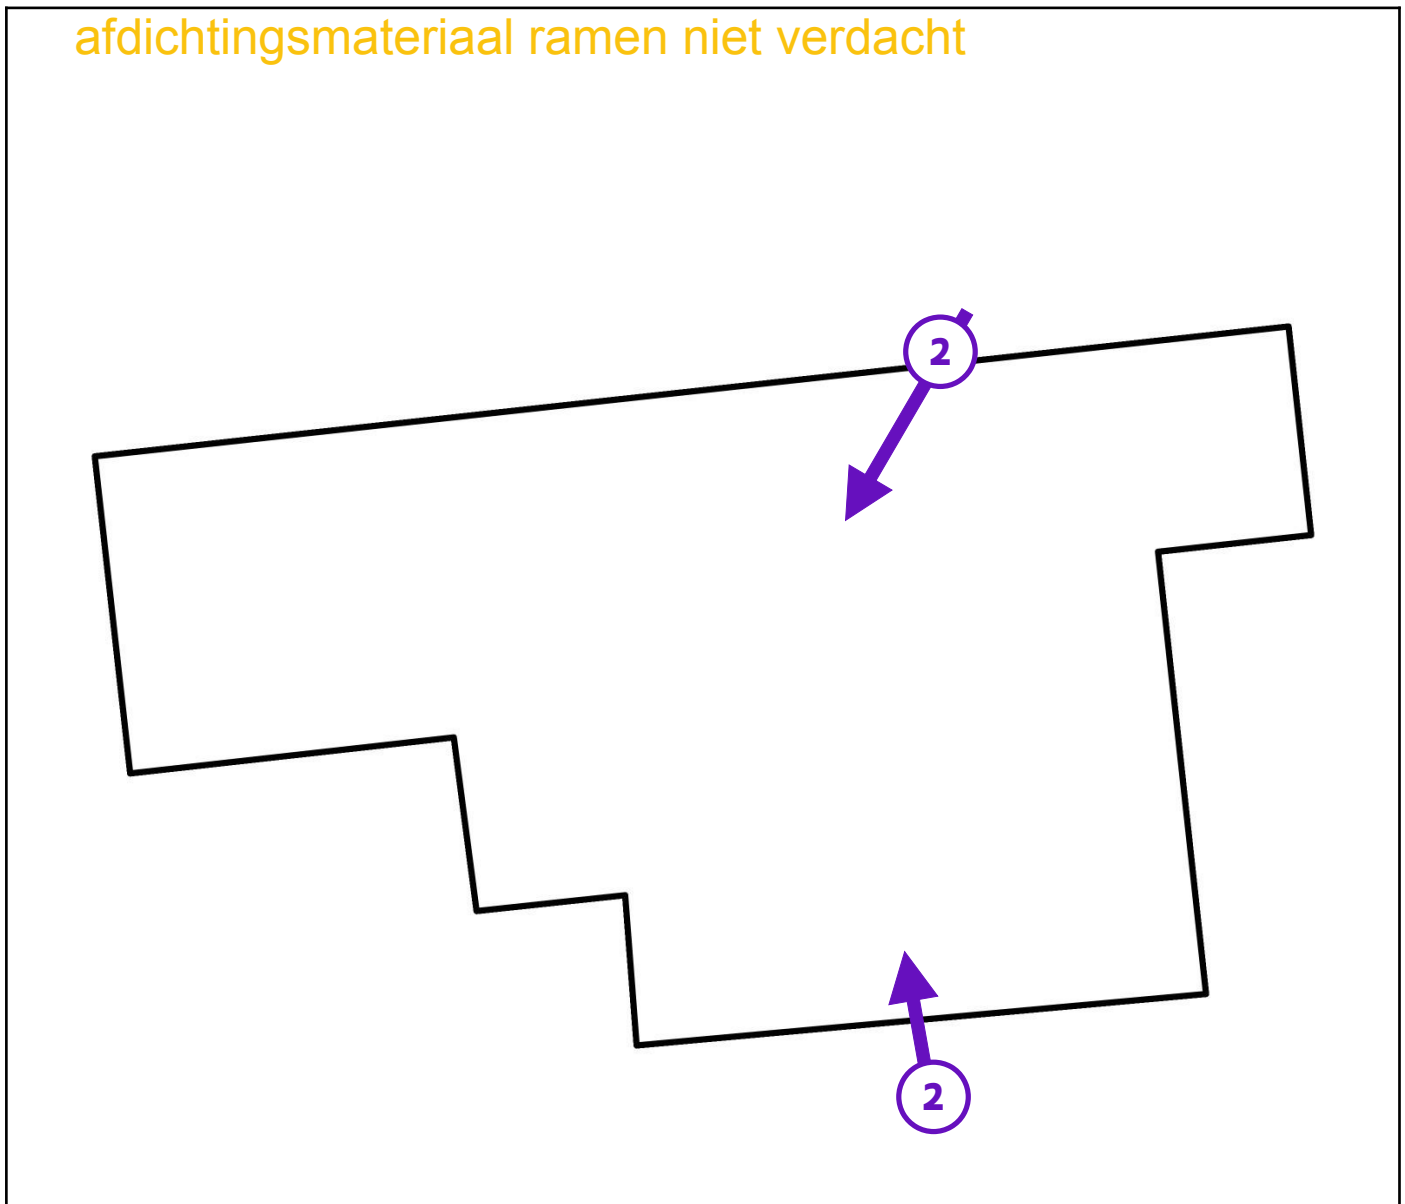
Plan 1.10: Hoofdgebouw plan

Beschrijving	Type	Actie
2. Binnenzijde en bovenzijde van de schouw	Beperking	-
16. Afdichtingsmateriaal (mastiek,kit,...) aan schrijnwerk - Niet verdacht	Overige ruimte of materiaal	-

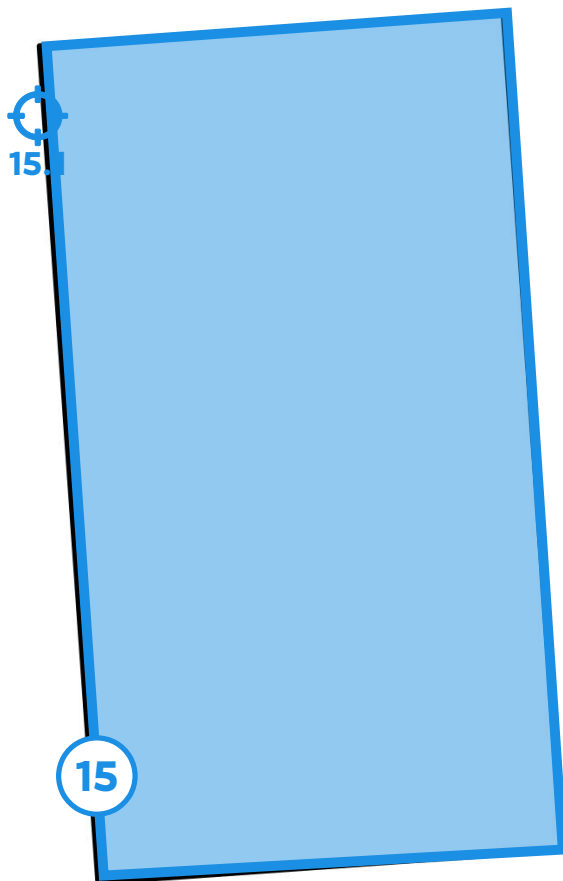
Plan 2.1: Bijgebouw plan

afdichtingsmateriaal ramen niet verdacht

Beschrijving	Type	Actie
15. dakbedekking - golfplaten	Geen asbest	-
15.1 Code: M04	Puntmonster	-
16. Afdichtingsmateriaal (mastiek,kit,...) aan schrijnwerk - Niet verdacht	Overige ruimte of materiaal	-

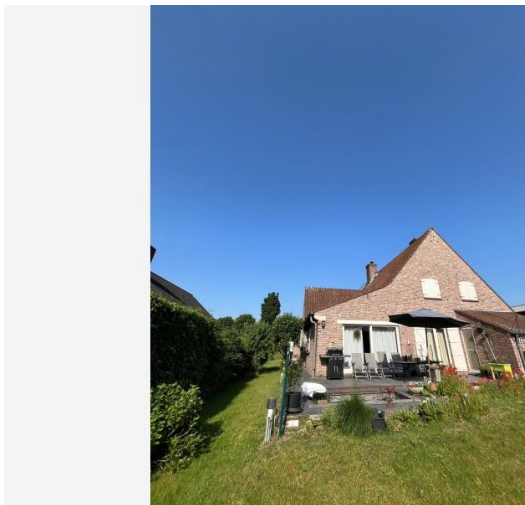
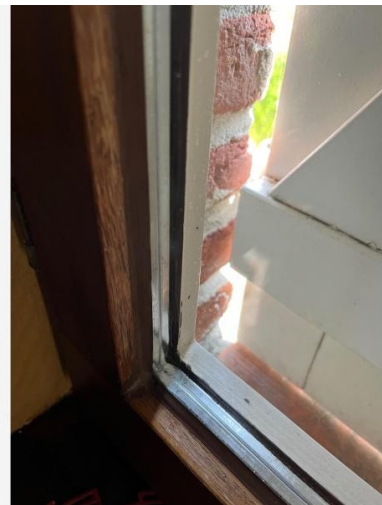
Beschrijving	Notitie	Terug te vinden op plannen
Fiche 16: Afdichtingsmateriaal (mastiek,kit,..) aan schrijnwerk - Niet verdacht	Het aanwezig afkittingsmateriaal (silicone) is niet asbest-verdacht.	Plan 1.10: Hoofdgebouw plan Plan 2.1: Bijgebouw plan
Fiche 17: Niet-asbestverdachte stookketel	De volgende materialen aan onderdelen van een centrale verwarming werden vastgesteld als niet-asbestverdacht, nl stookketel De stookketel heeft als bouwjaar 2019	-
