Asbestinventarisatetest

Tempel 36, 9572 Lierde

Attestnummer : 20260305-000158.000

Niet-asbestveilig

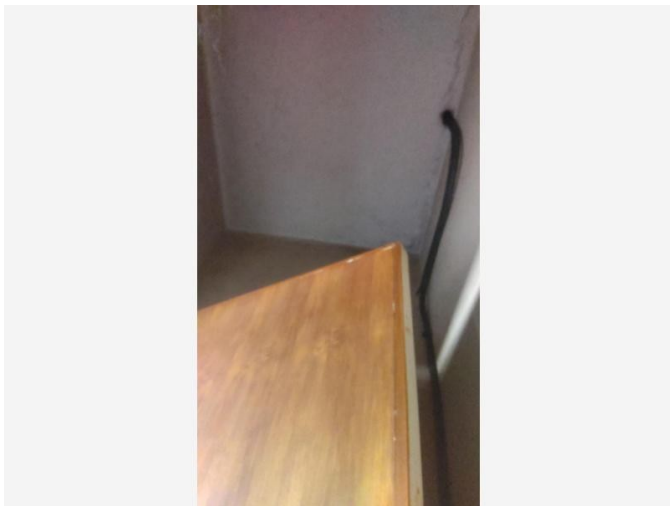
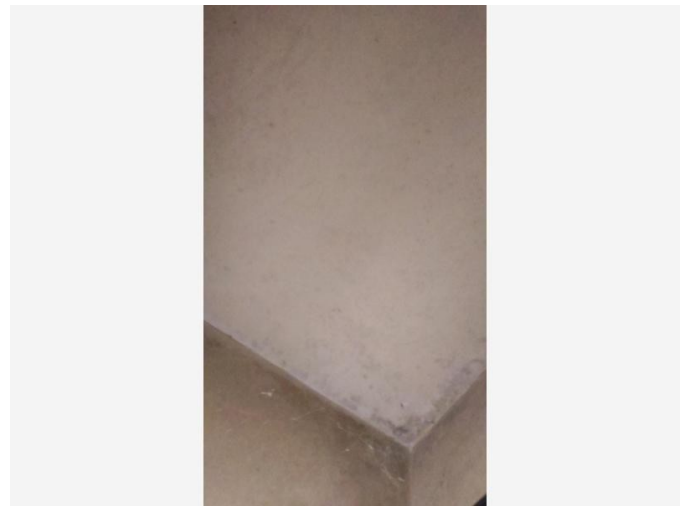
Fiche 8: Pleisterwerk plafond

Geen asbest

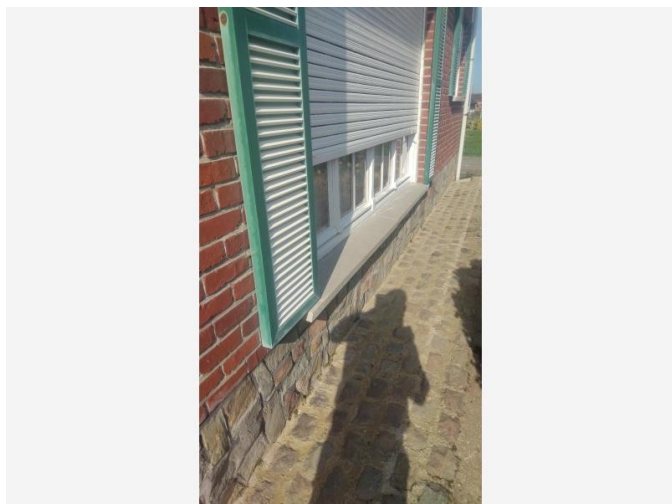
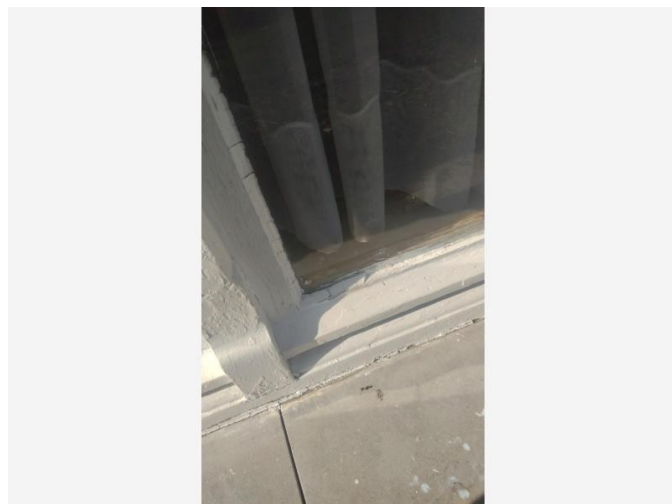
Fiche 9: Mastiek (asbestverdacht)

Geen asbest

Beschrijving	Mastiek (asbestverdacht)
Omgeving	Binnen
Primaire drager	Wandopening verticaal (raam, deur, ...)
Bindmiddel van materiaal	Kitten, mastiek, pasta
Gebondenheid op basis van bindmiddel	Hecht
Hoeveelheid (gewicht - aantal)	<ul style="list-style-type: none">• 1,00 kg - 1 stuk
Totaal gewicht	1,00 kg
Identificatiemethode	Een monstername door de asbestdeskundige met laboanalyse door een asbestlabo.
Destructieve handeling voor identificatie	Nee
Opmerking	De hoeveelheid is een zo nauwkeurig mogelijke opmeting, waar evenwel kleine afwijkingen op mogelijk zijn.

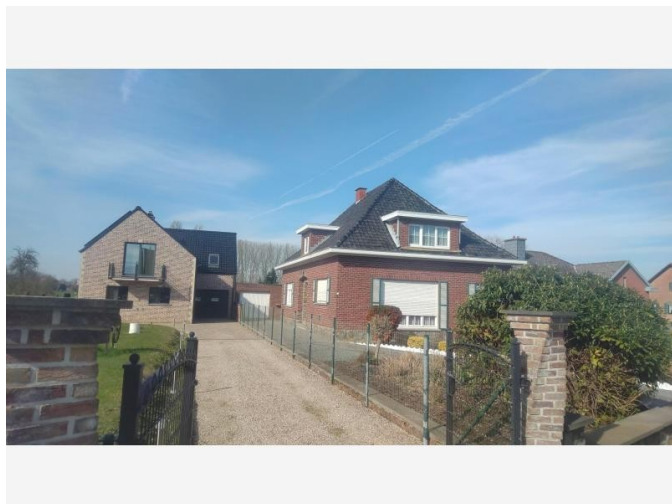
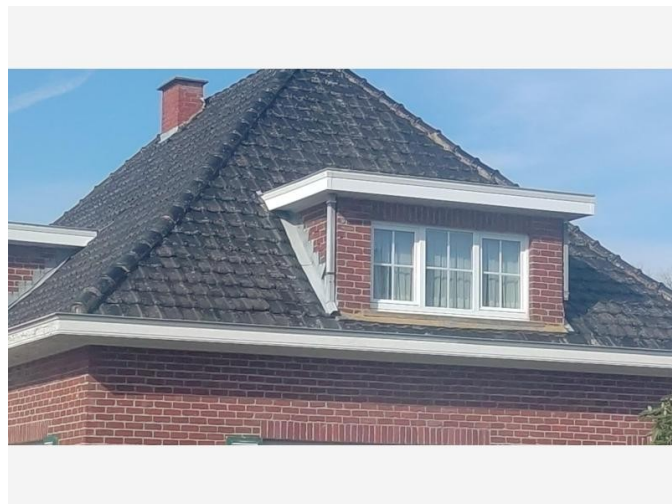
Beschrijving	Notitie	Terug te vinden op plannen
Fiche 11: Dakbedekking in dakpannen (niet verdacht)	De dakbedekking is niet-asbestverdacht.	Plan 1.4: Zolder
