Asbestinventarisatetest

Rechtstraat 101, 9080 Lochristi

Attestnummer : 20260518-000482.000

Uitgegeven op : 18.05.2026

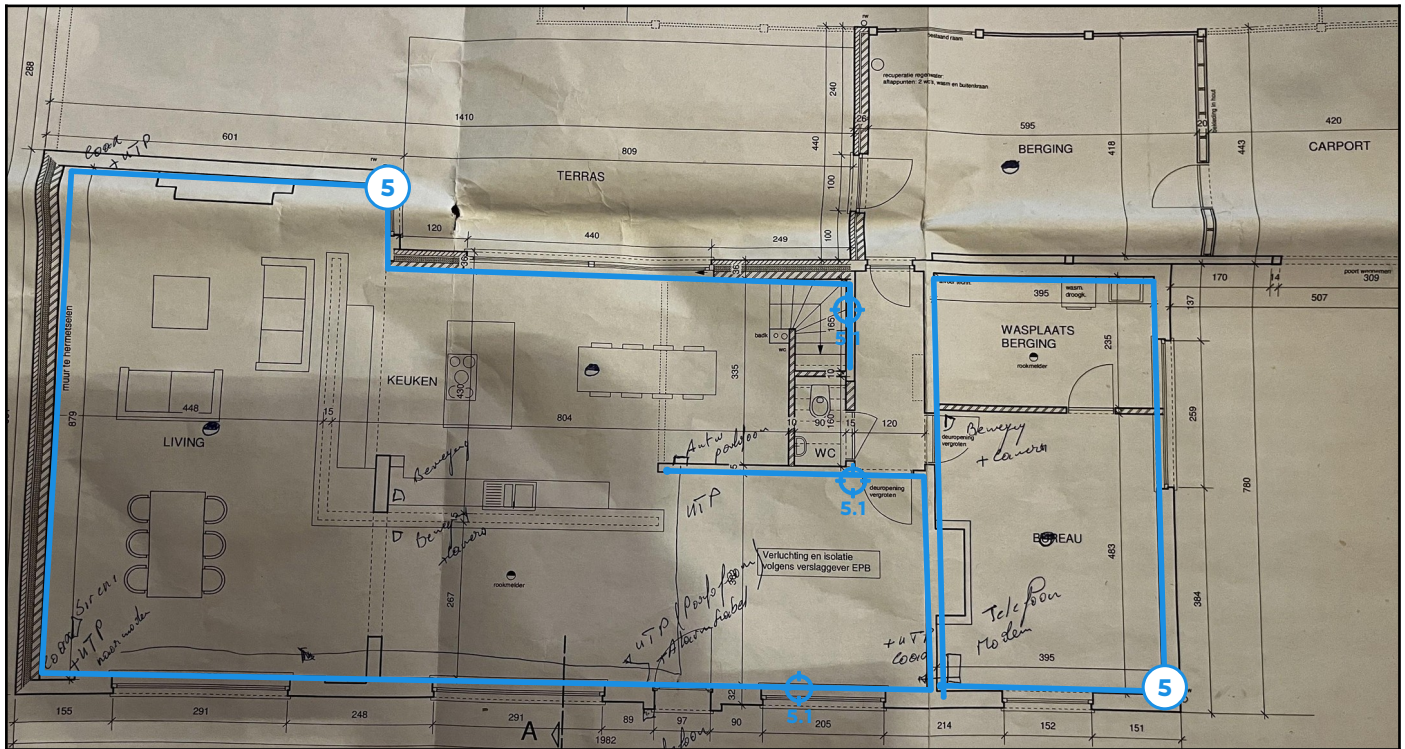
Plan 1.2: Gelijkvloers - Muren

Beschrijving	Type	Actie
5. Pleisterwerk muren	Geen asbest	-
5.1 Code: MM01	Mengmonster	-

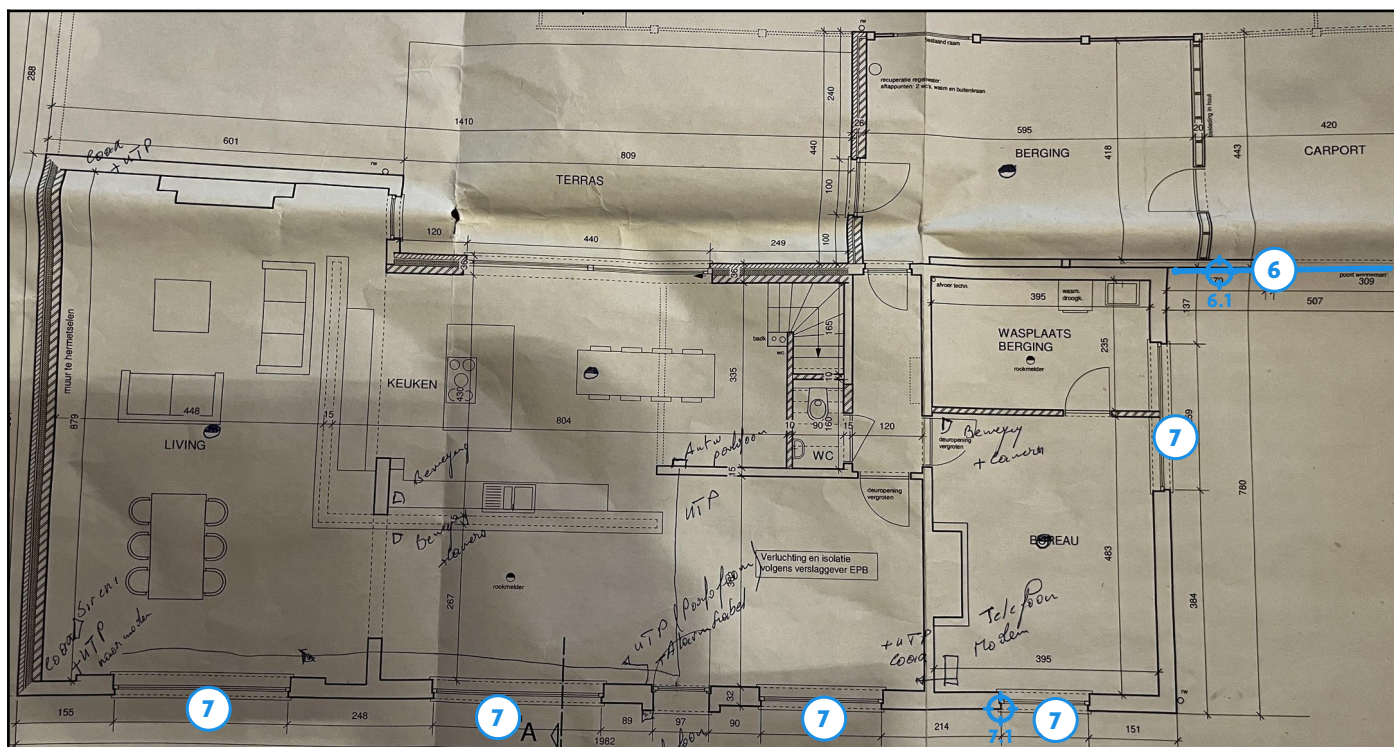
Plan 1.4: Gelijkvloers - Varia

Beschrijving	Type	Actie
6. Plaatmateriaal aan garage	Geen asbest	-
6.1 Code: PM02	Puntmonster	-
7. Kitramen (tussen profiel en gevel)	Geen asbest	-
7.1 Code: PM01	Puntmonster	-

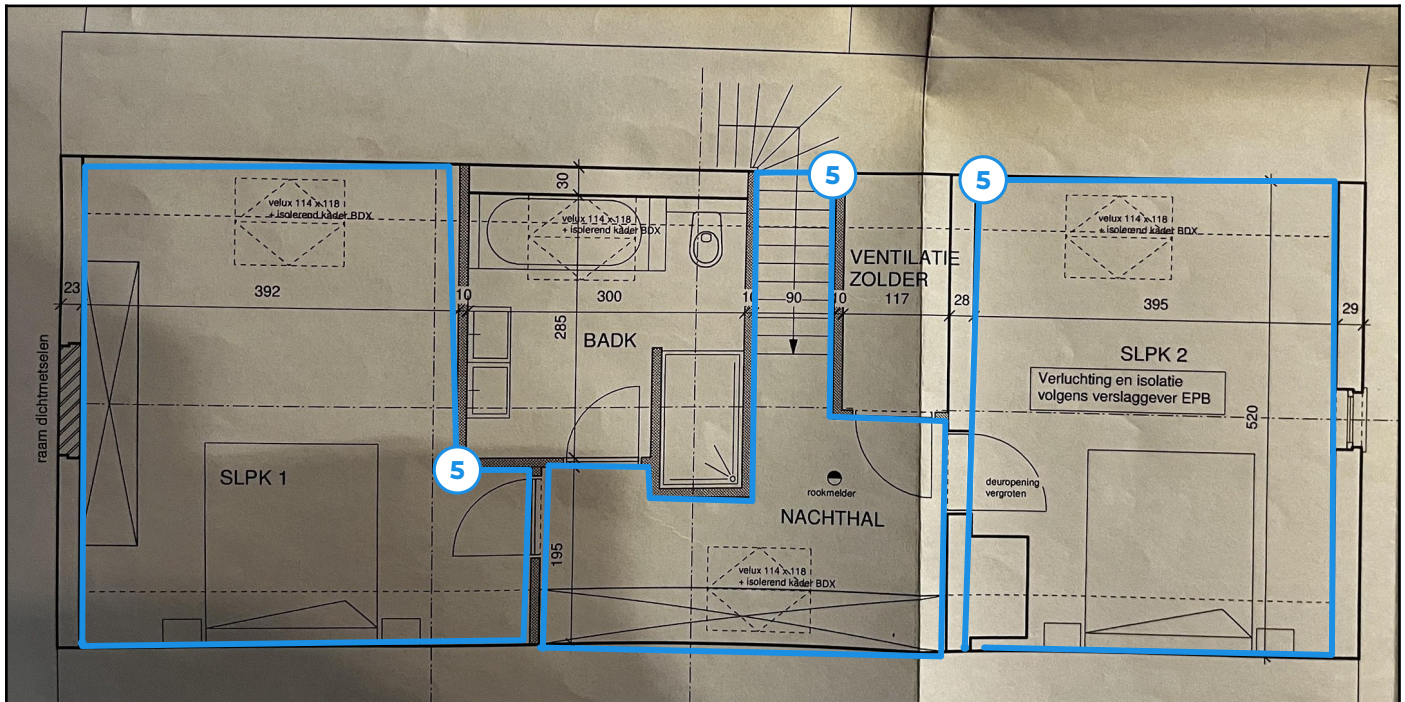
Plan 1.6: Verdiep 1 - Muren

Beschrijving	Type	Actie
5. Pleisterwerk muren	Geen asbest	-
