Asbestinventarisatetest

Brandweerstraat 6, 9820 Merelbeke-Melle

Attestnummer : 20260330-000472.000

Uitgegeven op : 30.03.2026

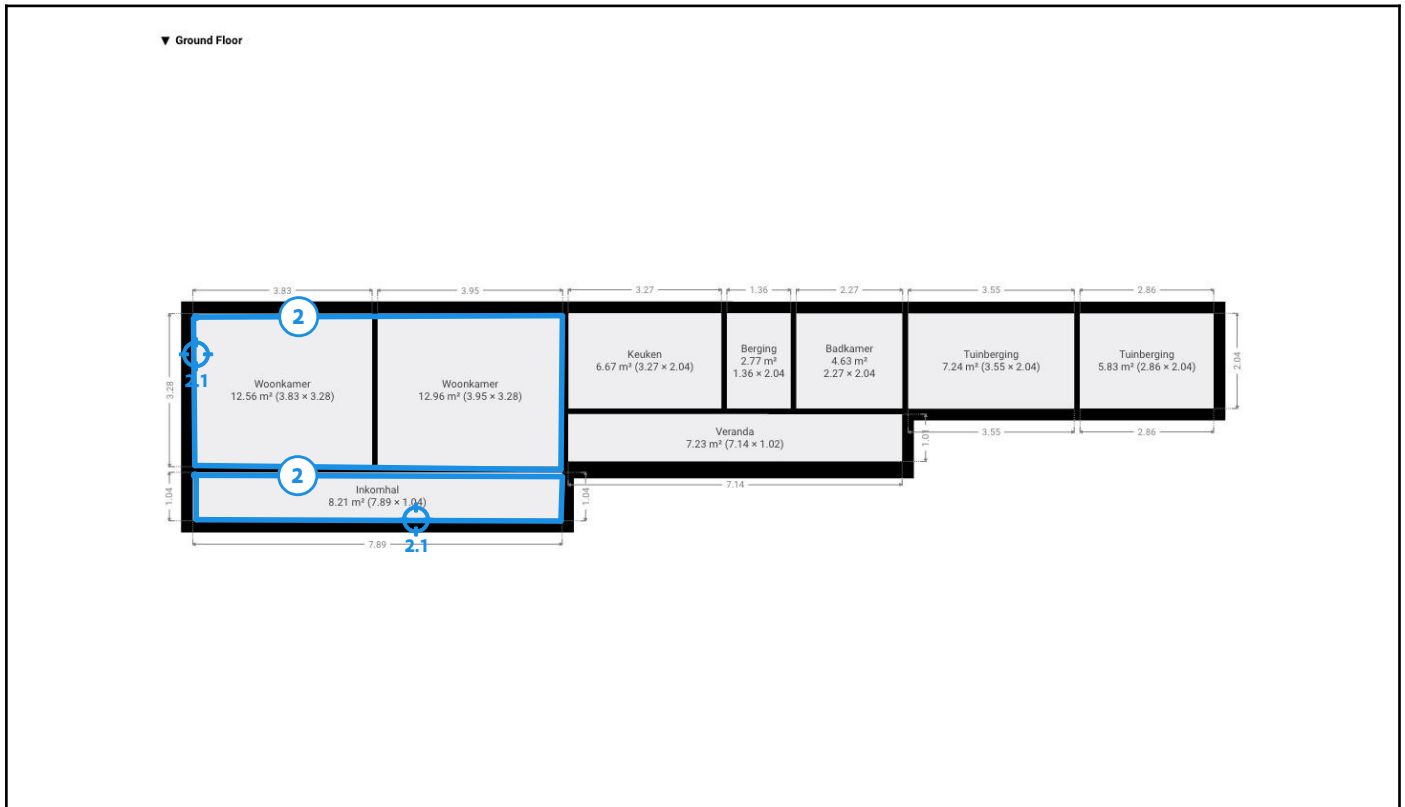
Plan 1.1: Grondplan +0

Beschrijving	Type	Actie
2. Pleisterwerk - Muren (woning)	Geen asbest	-
2.1 Code: 87194 - 1	Mengmonster	-

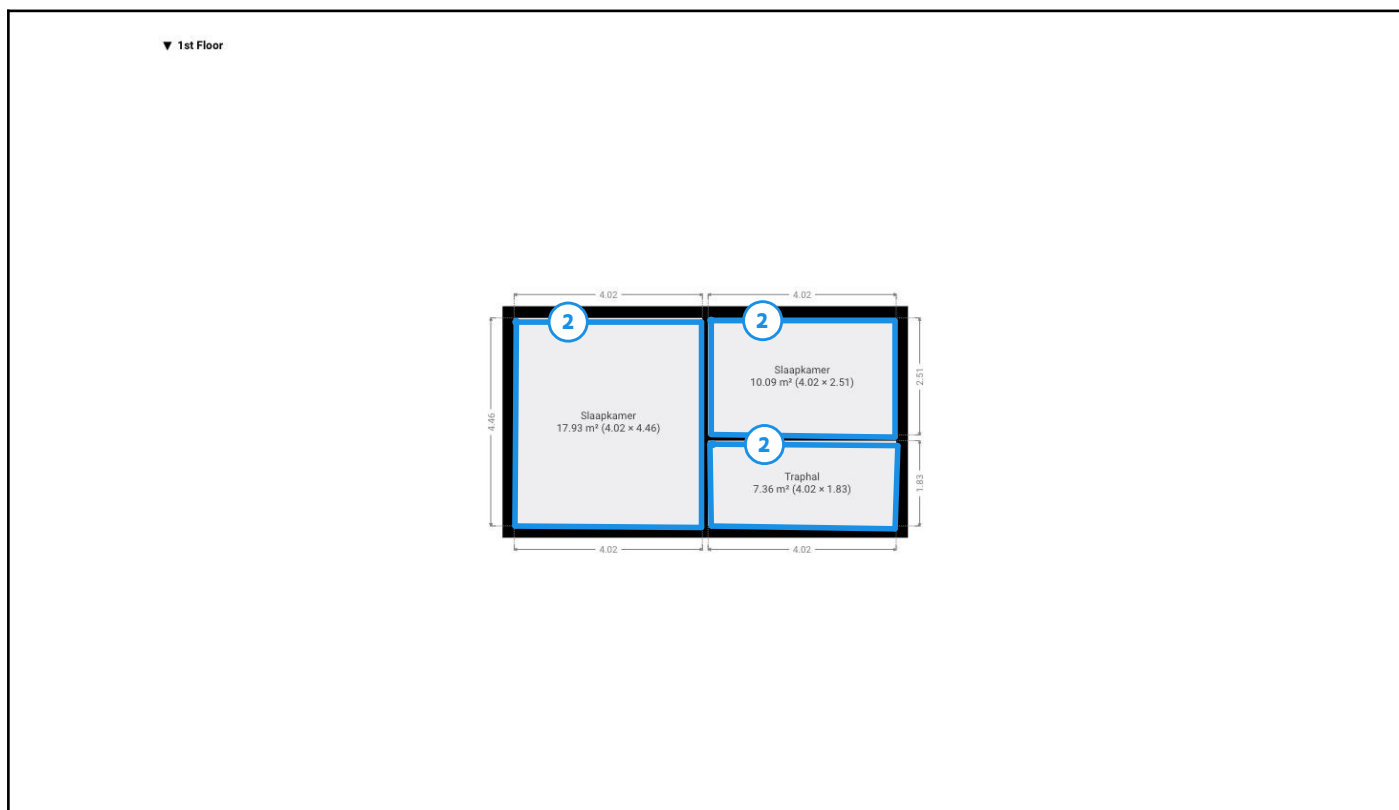
Plan 1.4: Grondplan +1

Beschrijving	Type	Actie
2. Pleisterwerk - Muren (woning)	Geen asbest	-
