Asbestinventarisatetest

Land van Rodelaan 19, 9820 Merelbeke-Melle

Attestnummer : 20260216-000079.000

Niet-asbestveilig

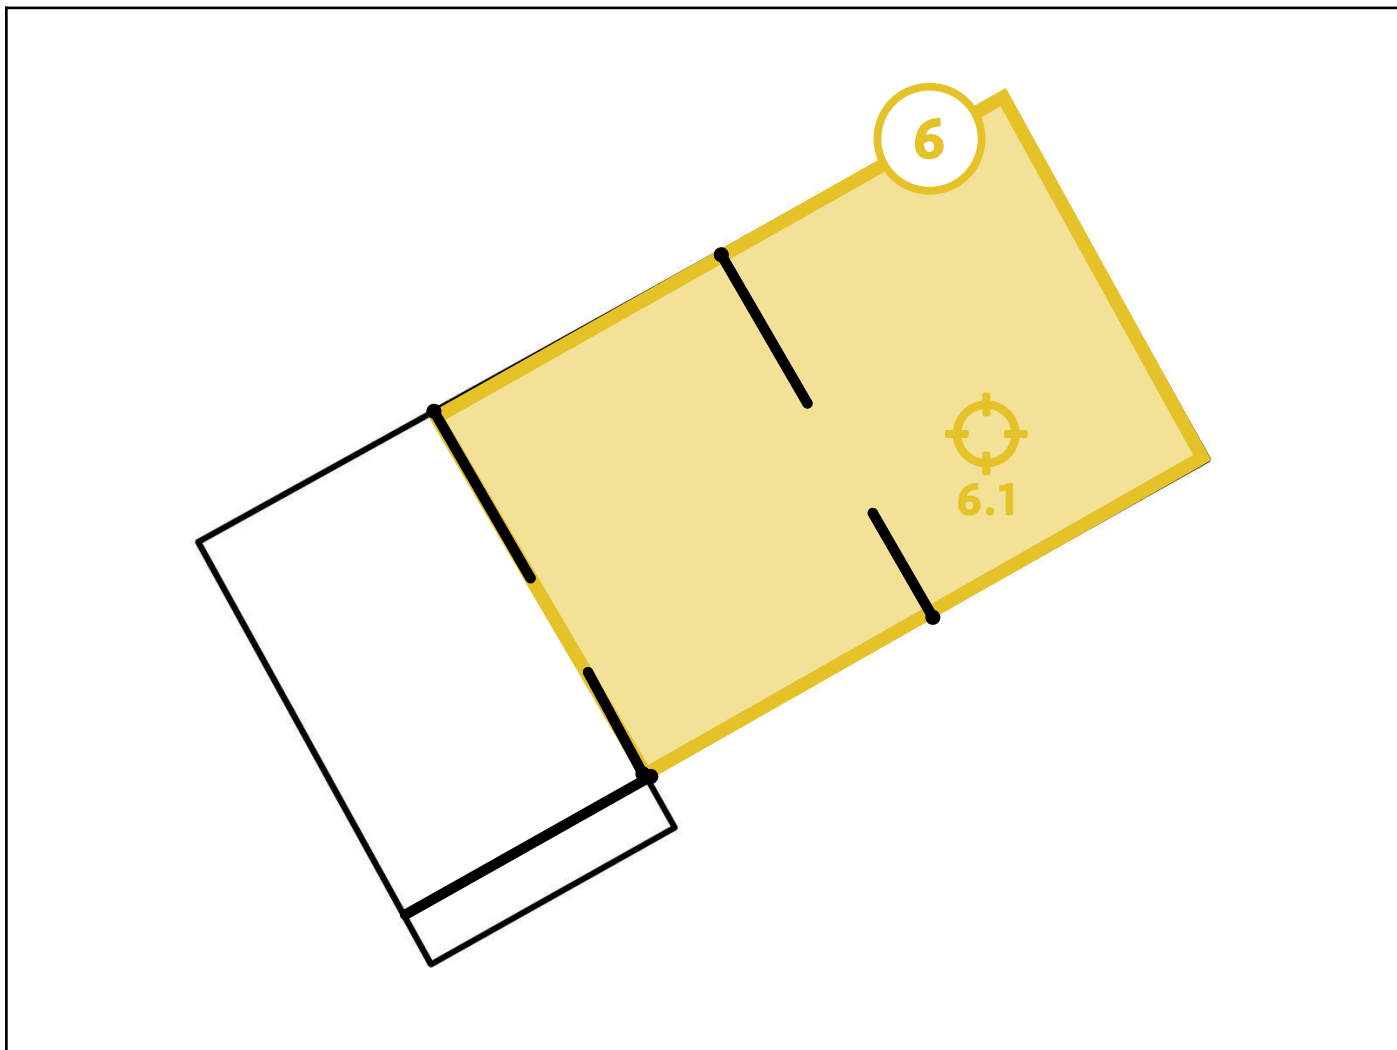
Plan 1.5: zolder

Beschrijving	Type	Actie
6. Vloerzeil 1e verdieping	Asbestmateriaal	Zorgvuldig beheren
6.1 Code: Vloerzeil 1e verdieping	Puntmonster	-

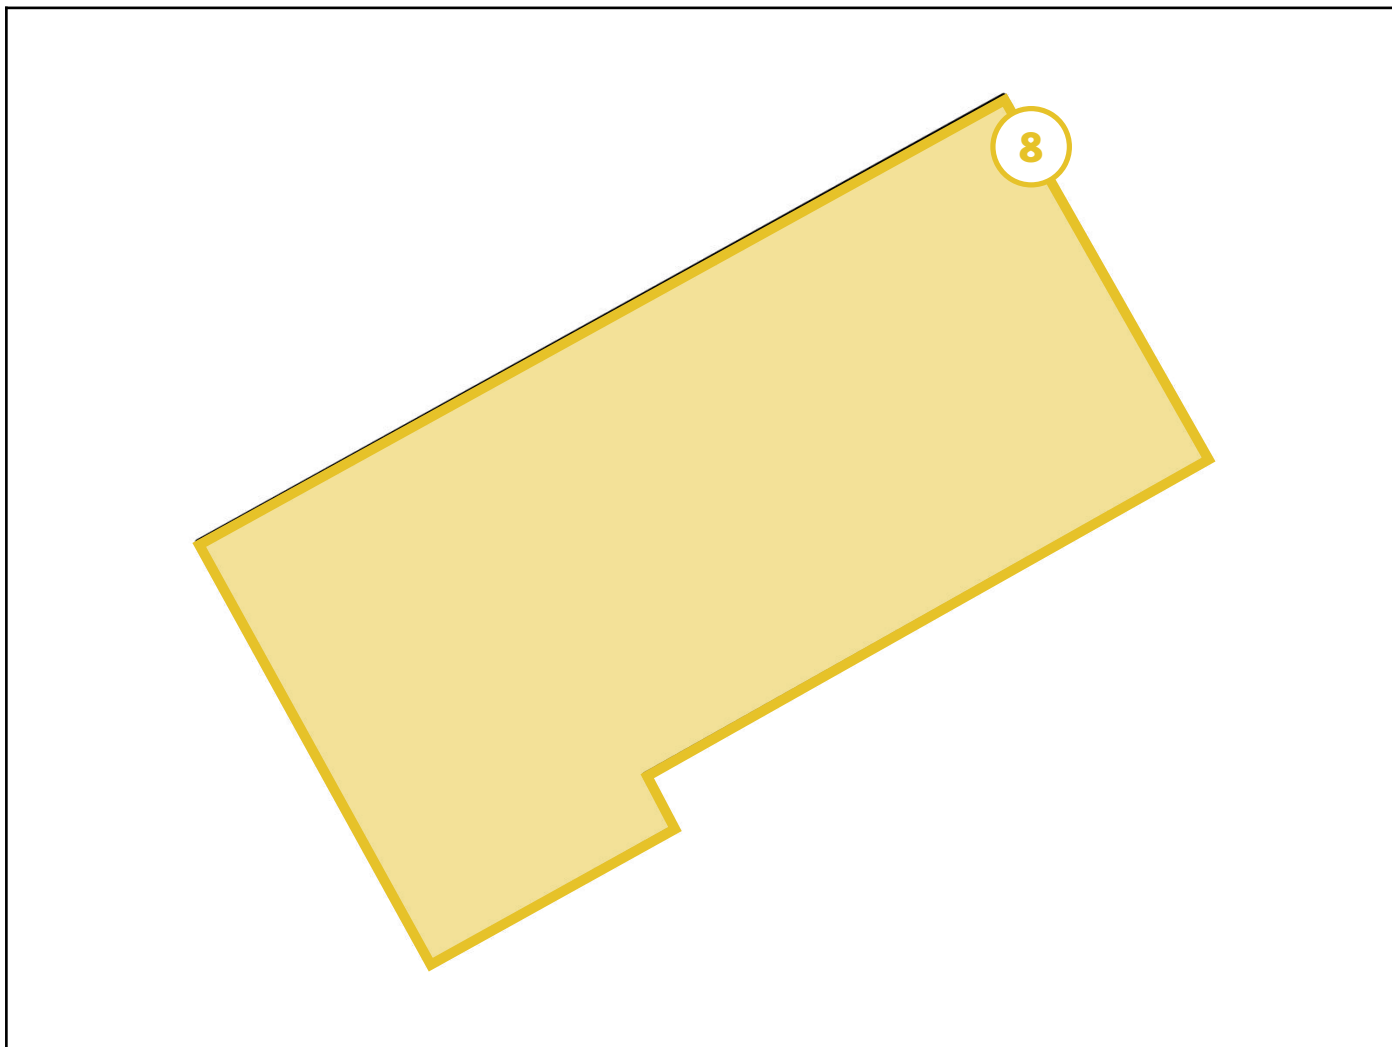
Plan 1.6: Hoofdgebouw plan 2

Beschrijving	Type	Actie
8. Onderdak woning	Asbestmateriaal	Zorgvuldig beheren

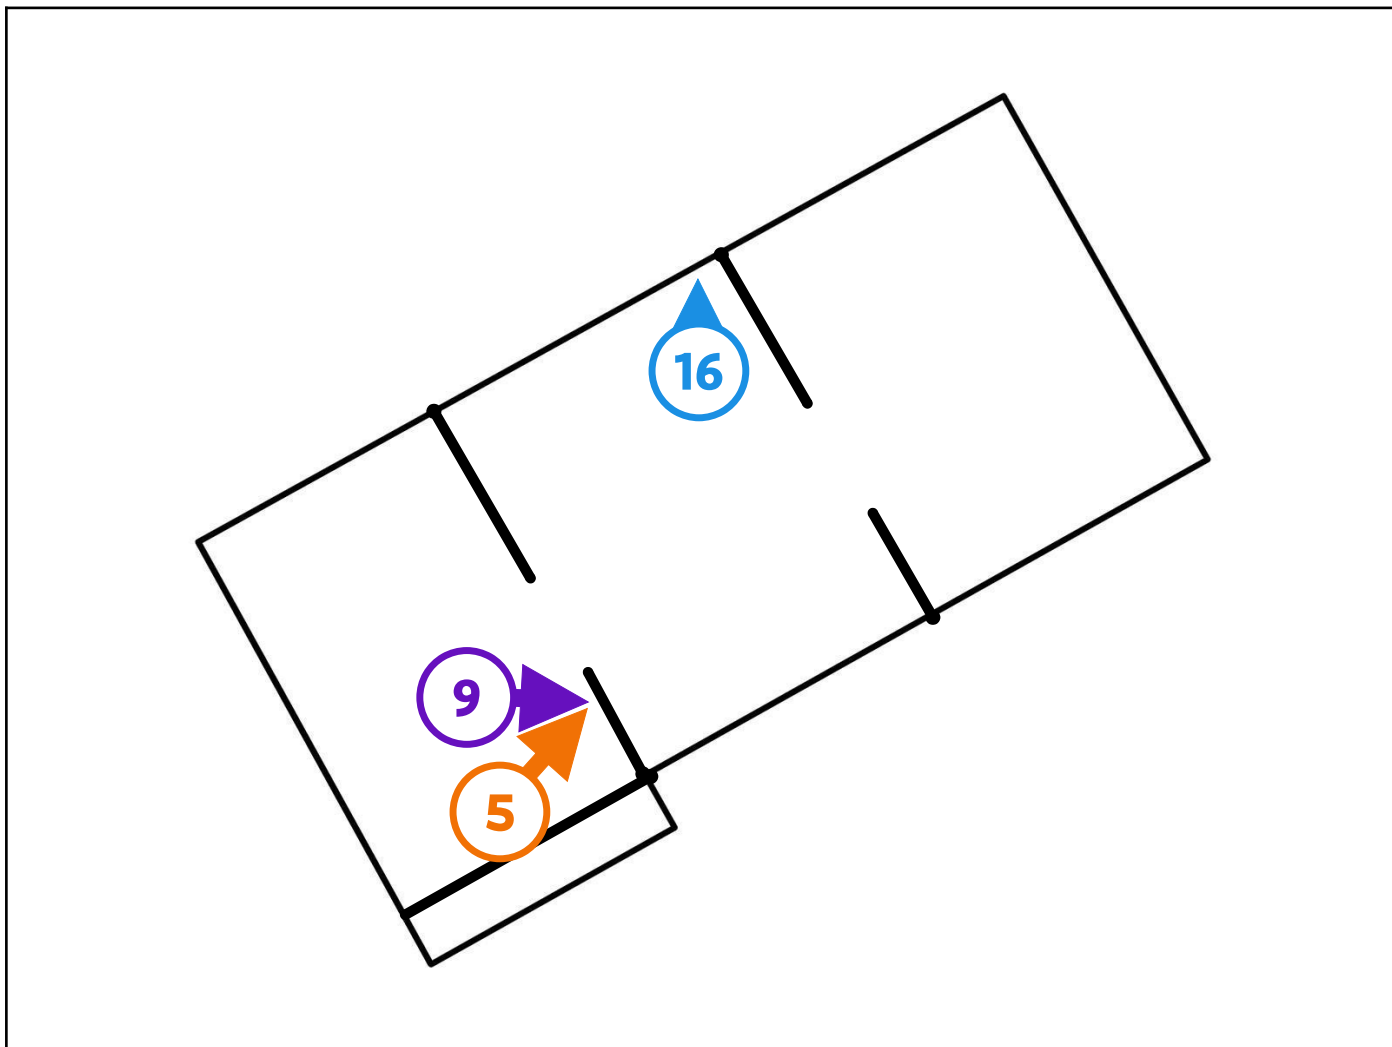
Plan 1.7: zolder 2

Beschrijving	Type	Actie
5. Lichtschakelaar zolder	Asbestmateriaal	Verwijderen
9. Lichtschakelaar zolder	Beperking	-
16. Radiatorknop living	Geen asbest	-

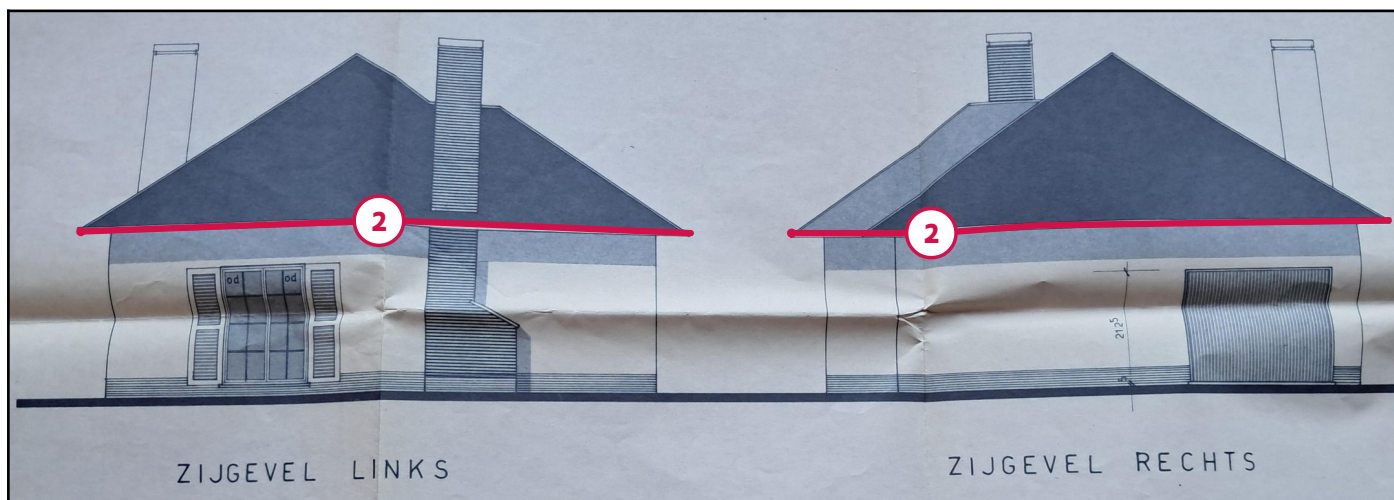
Plan 1.13: Zijgevel links en rechts 2

Beschrijving	Type	Actie
2. slib/sediment in hemelwaterafvoerkanalen	Asbestmateriaal	Dringend verwijderen

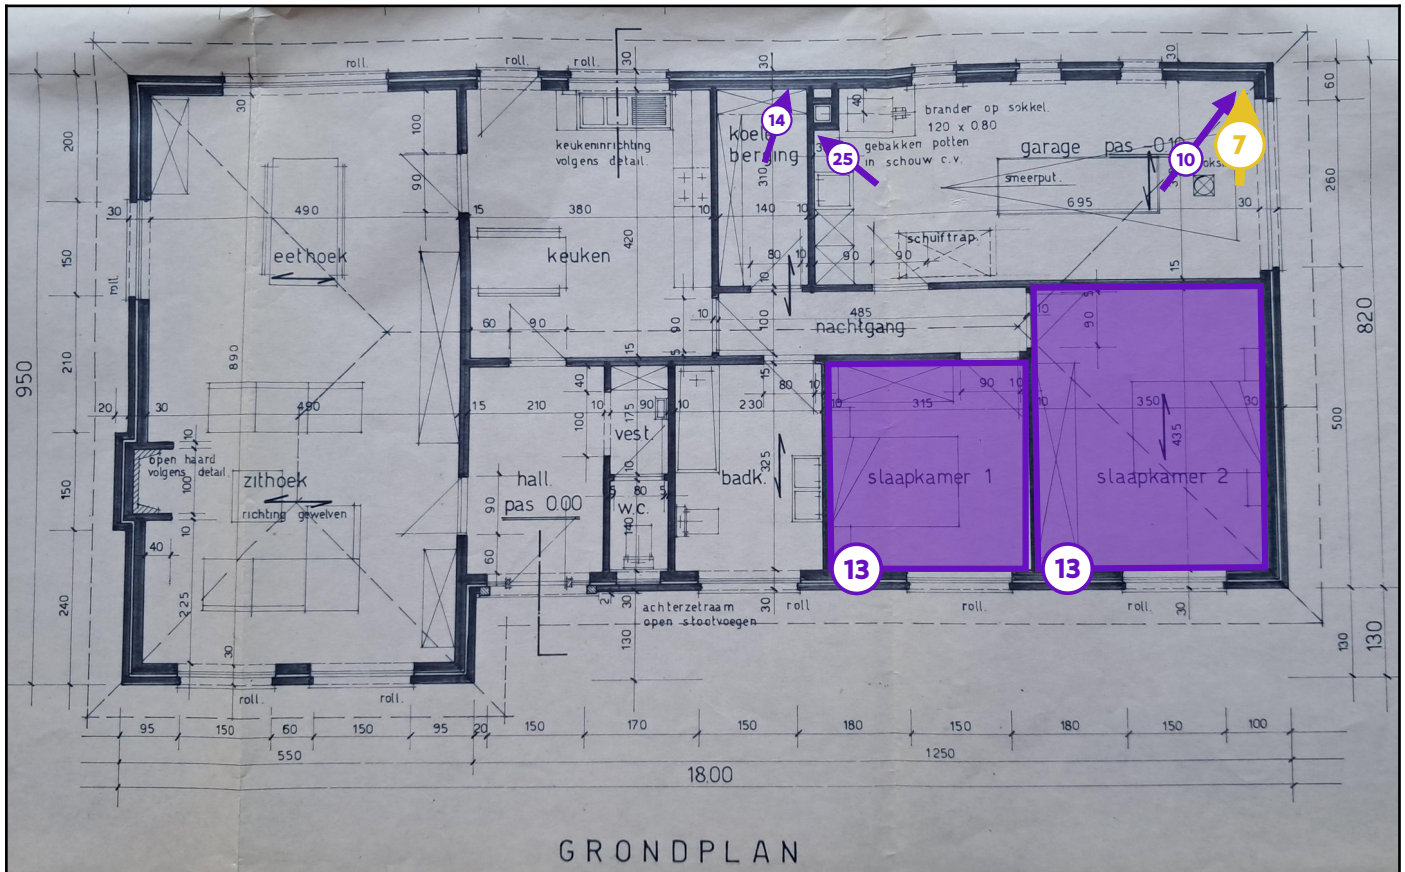
Plan 1.14: Grondplan gelijkvloers 4

Beschrijving	Type	Actie
7. Tellerkast en zekeringskast (inclusief tellers)	Asbestmateriaal	Zorgvuldig beheren
10. Tellerkast en zekeringskast (inclusief tellers)	Beperking	-
13. Vloerzeil gelijkvloers	Advies	-
14. Ventilatiebuis berging	Advies	-
25. Thermische leidingisolatie	Overige ruimte of materiaal	-

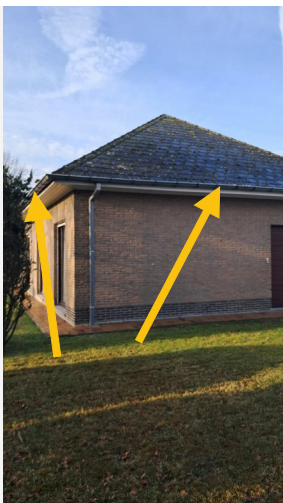
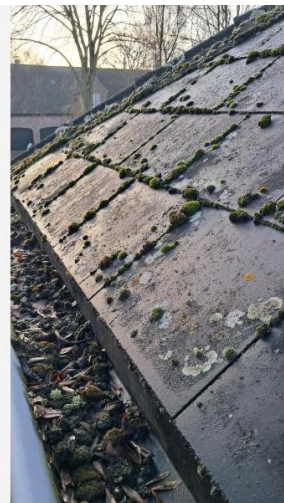
Fiche 2: slib/sediment in hemelwaterafvoerkanalen

Asbestmateriaal - afvalstof

Het asbestmateriaal valt onder de mijlpaal van 2040.

- Verwijder het asbestafval.

- Eenvoudige handelingen: mag via doe-het-zelf of door werknemer(s) met opleidingsattest eenvoudige handelingen
Het slib uit de goten kan gemakkelijk verwijderd worden door regelmatig de goten en/of de regenwaterput uit te kuisen, zo wordt vermeden dat eventuele asbestdeeltjes in het regenwatercircuit terechtkomen. Beter nog is op korte termijn de bron, namelijk de asbesthoudende golfplaten, te verwijderen. Deponeer het slib/sediment in een daarvoor voorziene asbestafvalzak. Gebruik de nodige PBM's zoals een mondmasker FFP 3 of een halfgelaatsmasker met filter type P3, een wegwerpoverall type 5 of 6, veiligheidsschoenen, handschoenen en veiligheidsbril. Tape alle openingen aan de overall dicht (armen, benen,...) Vermijd stofvorming, het is aan te raden het slib/sediment te verneveln alvorens te verwijderen.

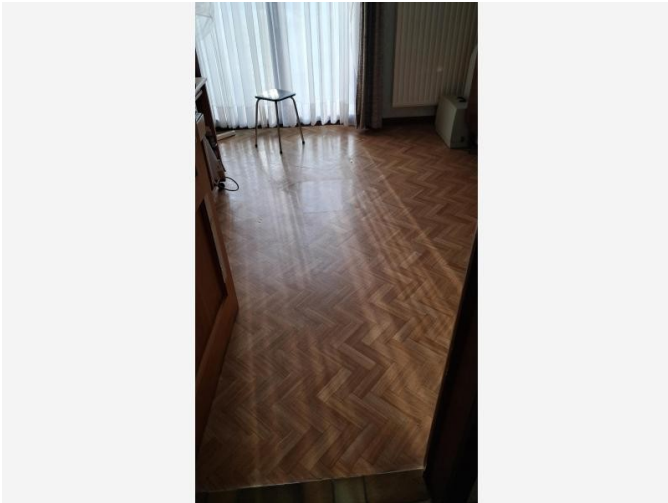
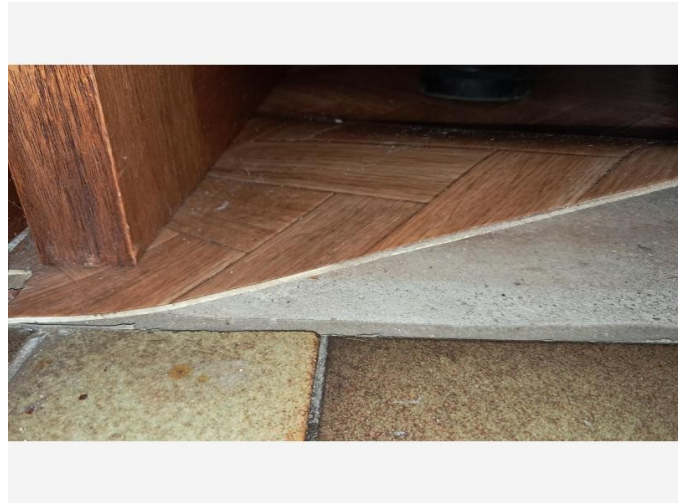
Informatie over een niet-asbestverdacht materiaal

Basis voor advies	De asbestdeskundige beoordeelt het materiaal als niet-asbestverdacht.
Primaire drager	Vloer
(Asbest)materiaal	Prefab - afwerking - Vloerzeil

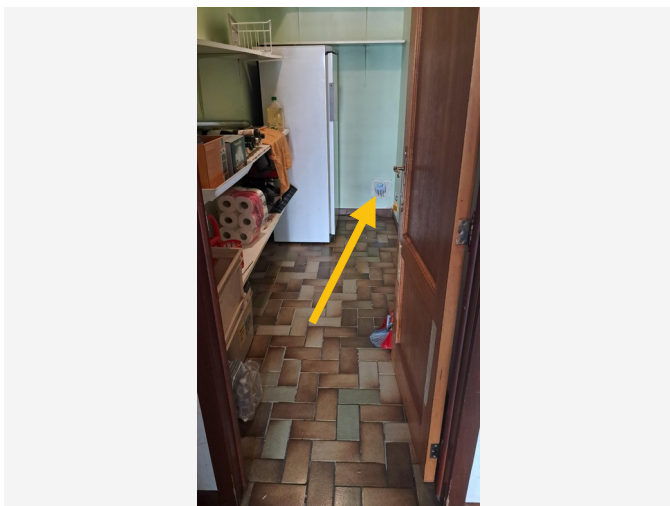
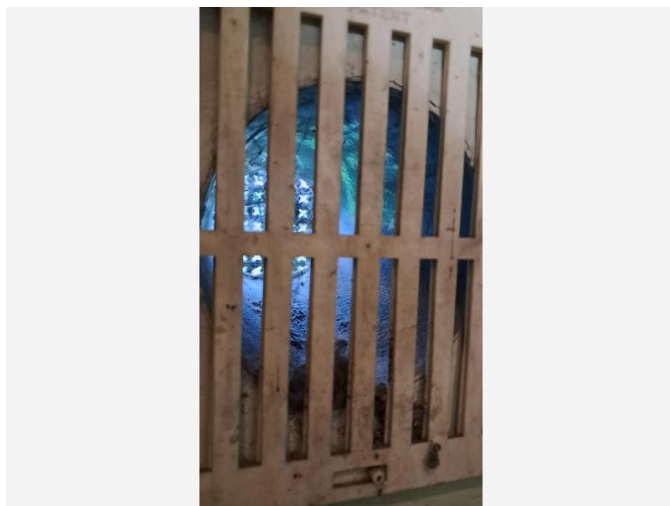
Informatie over een niet-asbestverdacht materiaal

Basis voor advies	De asbestdeskundige beoordeelt het materiaal als niet-asbestverdacht.
Primaire drager	HVAC infrastructuur en uitrusting
(Asbest)materiaal	Buis, koker, leiding, pijp, doorvoer

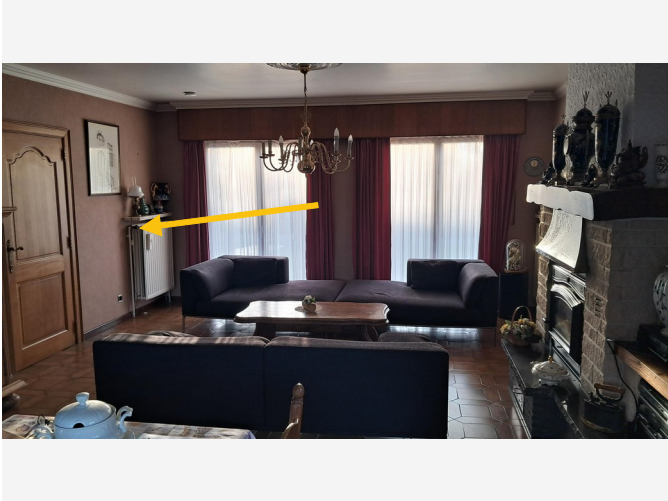
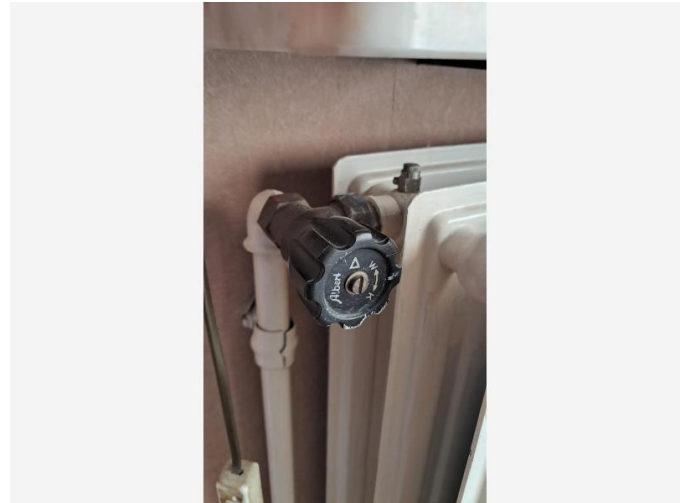
Fiche 16: Radiatorknop living

Geen asbest

Beschrijving	Radiatorknop living
Omgeving	Binnen
Primaire drager	HVAC infrastructuur en uitrusting
Bindmiddel van materiaal	Kunststof of -hars
Gebondenheid op basis van bindmiddel	Hecht
Hoeveelheid (gewicht - aantal)	• 0,15 kg - 10 stuks
Totaal gewicht	1,50 kg
Identificatiemethode	Een monstername door de asbestdeskundige met laboanalyse door een asbestlabo.
Destructieve handeling voor identificatie	Nee

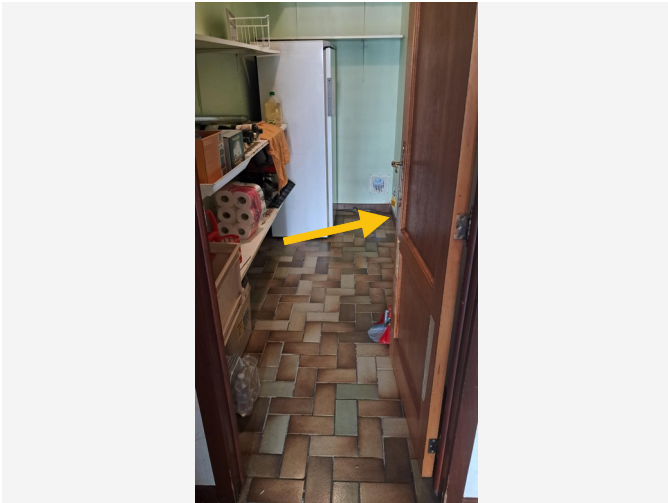
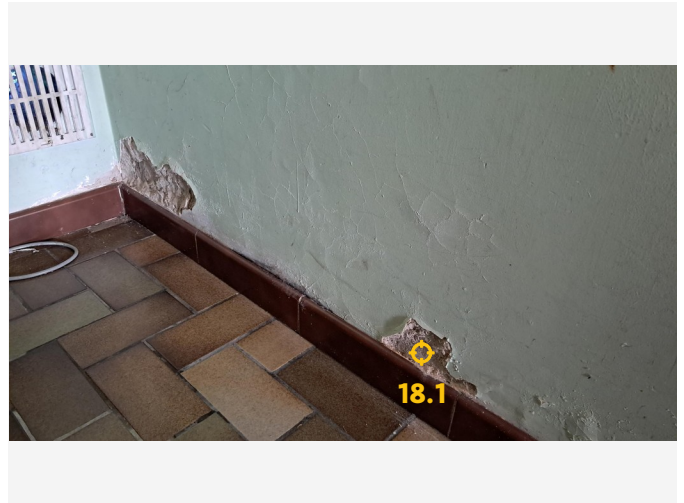
Fiche 18: Pleisterwerk muren

Geen asbest

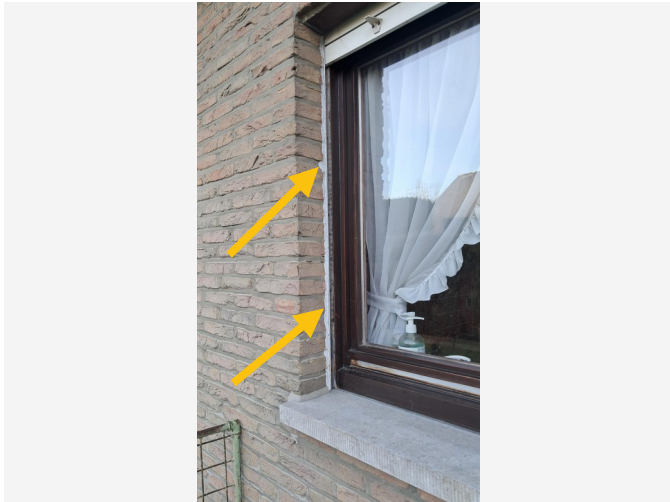
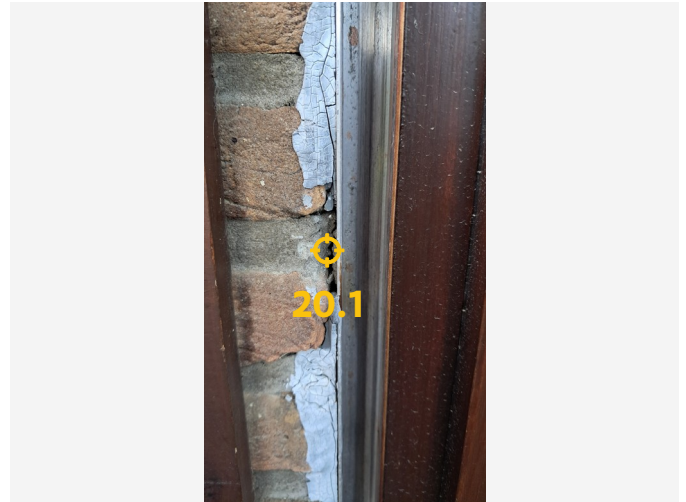
Fiche 20: Mastiek buitenschrijnwerk rolluiken/metselwerk

Geen asbest

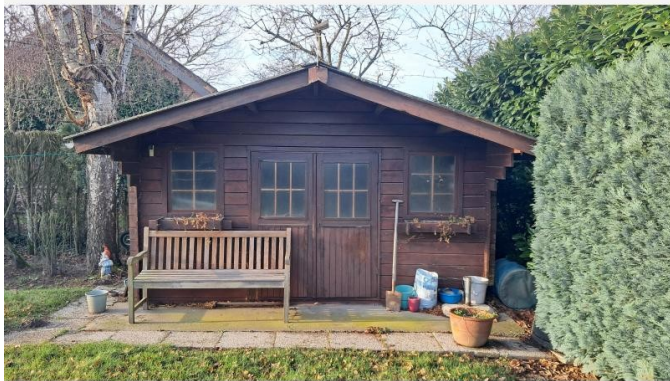
Fiche 21: Roofing tuinhuis

Geen asbest

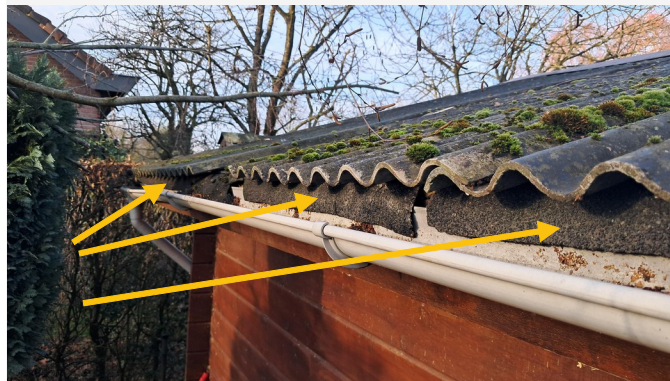
Detailfoto

Conclusie

Geen asbest

#	Type	Referentie	Resultaat
21.1	Puntmonster	Roofing tuinhuis	Geen asbest

Beschrijving	Roofing tuinhuis
Omgeving	Buiten
Primaire drager	Schuin dak
Bindmiddel van materiaal	Bitumen (roofing, teer, asfalt)
Gebondenheid op basis van bindmiddel	Hecht
Hoeveelheid (oppervlakte - aantal)	• 20,00 m ² - 1 stuk
Totale oppervlakte	20,00 m ²
Identificatiemethode	Een monstername door de asbestdeskundige met laboanalyse door een asbestlabo.
Destructieve handeling voor identificatie	Nee

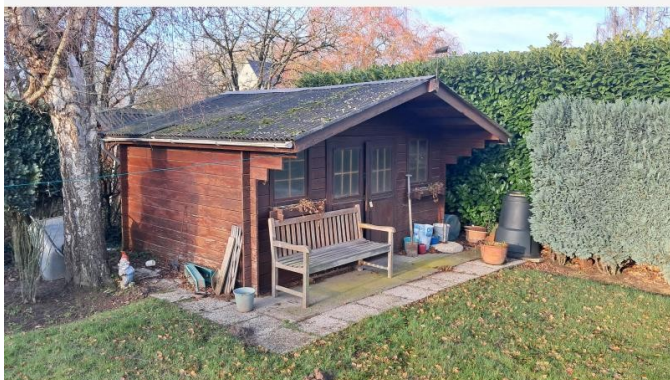
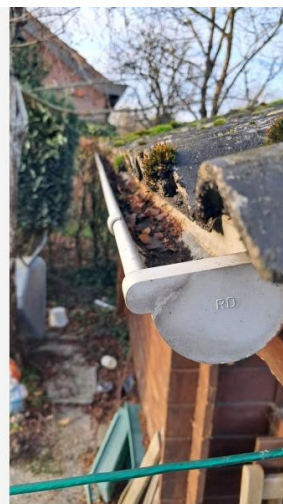
Fiche 22: Golfplaten tuinhuis

Geen asbest

Conclusie

#	Type	Referentie	Resultaat
22.1	Puntmonster	Golfplaten tuinhuis	Geen asbest

Beschrijving	Golfplaten tuinhuis
Omgeving	Buiten
Primaire drager	Schuin dak
Bindmiddel van materiaal	Cement
Gebondenheid op basis van bindmiddel	Hecht
Hoeveelheid (oppervlakte - aantal)	• 20,00 m ² - 1 stuk
Totale oppervlakte	20,00 m ²
Identificatiemethode	Een monstername door de asbestdeskundige met laboanalyse door een asbestlabo.
Destructieve handeling voor identificatie	Nee

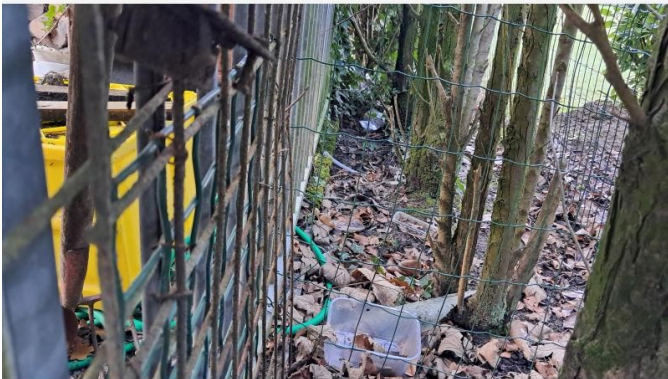
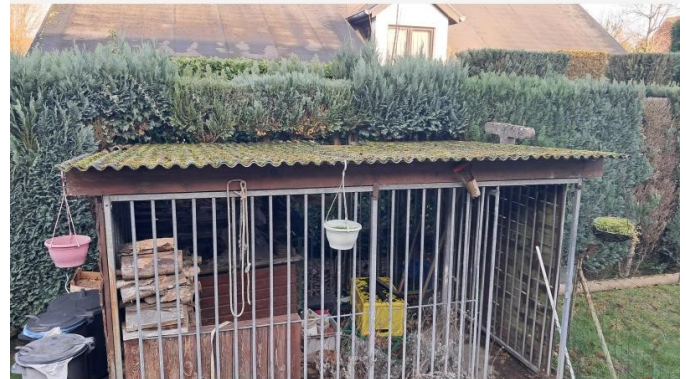
Afdruipzones/afvloeizones

Afspoelend regenwater kan asbestdeeltjes van verweerde asbestcementen dak- of gevelbekleding meenemen naar de bodem. De asbestdeeltjes in de bodem vormen een laag risico: bodempartikels houden de asbestdeeltjes voldoende vast om gezondheidsrisico's te vermijden. Door deze asbesthoudende bodemzone zorgvuldig te beheren, vermijdt u gezondheidsrisico's.

De afdruiptzone is heel moeilijk toegankelijk. Er zijn geen specifieke maatregelen nodig.

Beschrijving	Afdruiptzone hondenhok
Bron van de asbestdeeltjes	Bron is nog aanwezig
Type	Afdruiptzone dak
Afmetingen (lengte - breedte - diepte)	<ul style="list-style-type: none">• 5,00 m - 0,50 m - 0,30 m
Geraamd volume	0,75 m ³
Opmerking	Hemelwater dat afspoelt van asbestcement daken of gevels kan asbestdeeltjes bevatten. Deze kunnen, al dan niet vermengd met organisch materiaal of met gebroken delen van de asbesthoudende bron, op de volle grond terechtkomen. Er werden op het moment van het plaatsbezoek geen asbestvezels, noch asbestvezelbundels op de volle grond waargenomen. Bij hevige regenval en/of stormweer kan dit heel snel wijzigen. Het is aangewezen de bron de mogelijke contaminatie zo snel als mogelijk te verwijderen.

- Om het afspoelen van asbestdeeltjes te stoppen, is het verstandig om de verwijdering van de dak- of gevelbekleding in te plannen en in afwachting hiervan een dakgoot te plaatsen om het regenwater af te voeren naar de riolering.

De uitgraving van een afdruipzone gebeurt volgens de methodiek "eenvoudige handelingen". Vermijd daarbij vermenging met andere bodem en laat de uitgegraven asbesthoudende grond afvoeren naar een daartoe vergunde stortplaats. Voor de uitgraving wordt een richtdiepte van 30 cm gehanteerd.

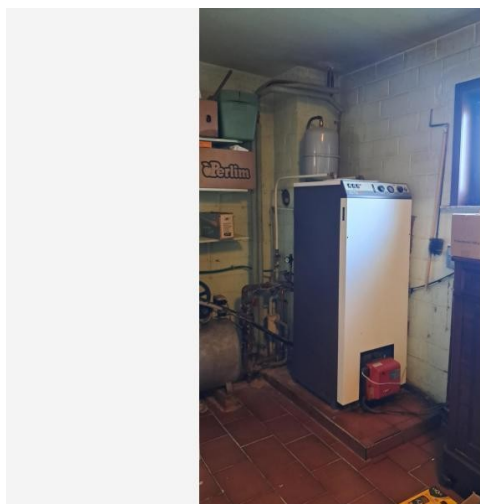
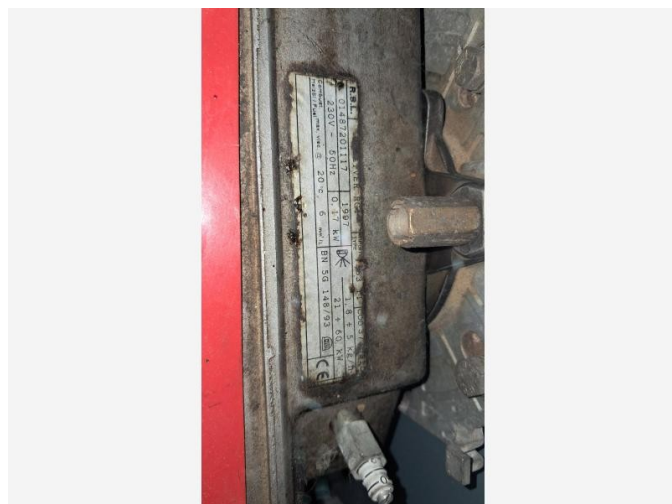
Beschrijving	Notitie	Terug te vinden op plannen
Fiche 24: Mazoutbrander	<p>De brander heeft als bouwjaar 1997. De ketel heeft het bouwjaar 2017, dit wil zeggen dat de brander is verhangen op een andere ketel.</p> <p>Bij het verhangen van de brander zal of moet de branderdichting vervangen worden omdat deze altijd beschadigd, kapot gaat, bij het demonteren. Dit impliceert dat de branderdichting vervangen is in 2017 en dus niet-asbestverdacht is. Daar dit bij een Riello-brander het enige asbesthoudend materiaal kan zijn aan de brander is ook de brander zelf niet-asbestverdacht. De ADI is ook erkend brandertechnicus vloeibare brandstoffen en gasvormige brandstoffen.</p>	Plan 1.4: Grondplan gelijkvloers 3
Fiche 25: Thermische leidingisolatie	Er is thermische buisisolatie aanwezig in de garage en de op de zolder. De thermische isolatie aanwezig is een soort mousse, moderne synthetische isolatie. Deze isolatie is niet-asbestverdacht.	Plan 1.14: Grondplan gelijkvloers 4 Plan 1.15: zolder 3

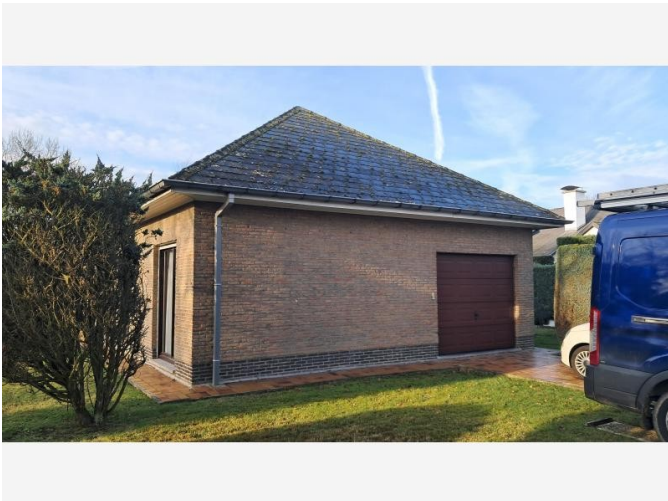
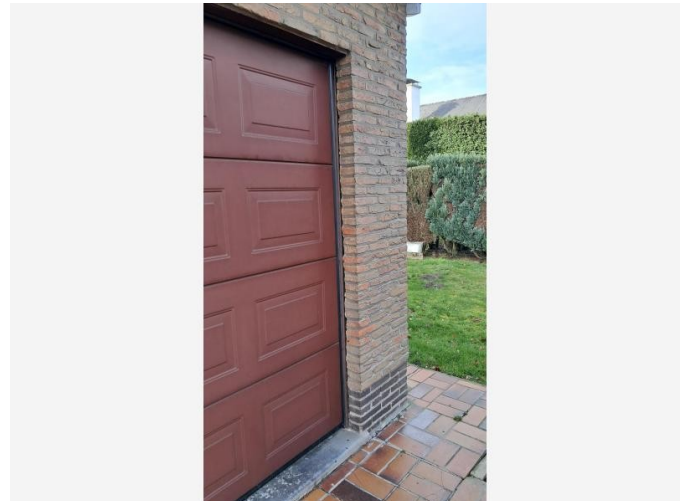
Beschrijving	Notitie	Terug te vinden op plannen
Fiche 26: Liftinfrastructuur	Het gebouw is een bungalow voor particulier gebruik. Er is geen lift aanwezig.	-
Fiche 27: Mastiek garagepoort	Er werd een nieuwe poort gestoken in een niet gekend bouwjaar. De oude mastiek werd verwijderd. Er werd geen nieuwe mastiek aangebracht, enkel een soort dichtingsstrip.	Plan 1.12: Zijgevel links en rechts
