Asbestinventarisatetest

Veldstraat 16, 9820 Merelbeke-Melle

Attestnummer : 20260430-000452.000

Uitgegeven op : 30.04.2026

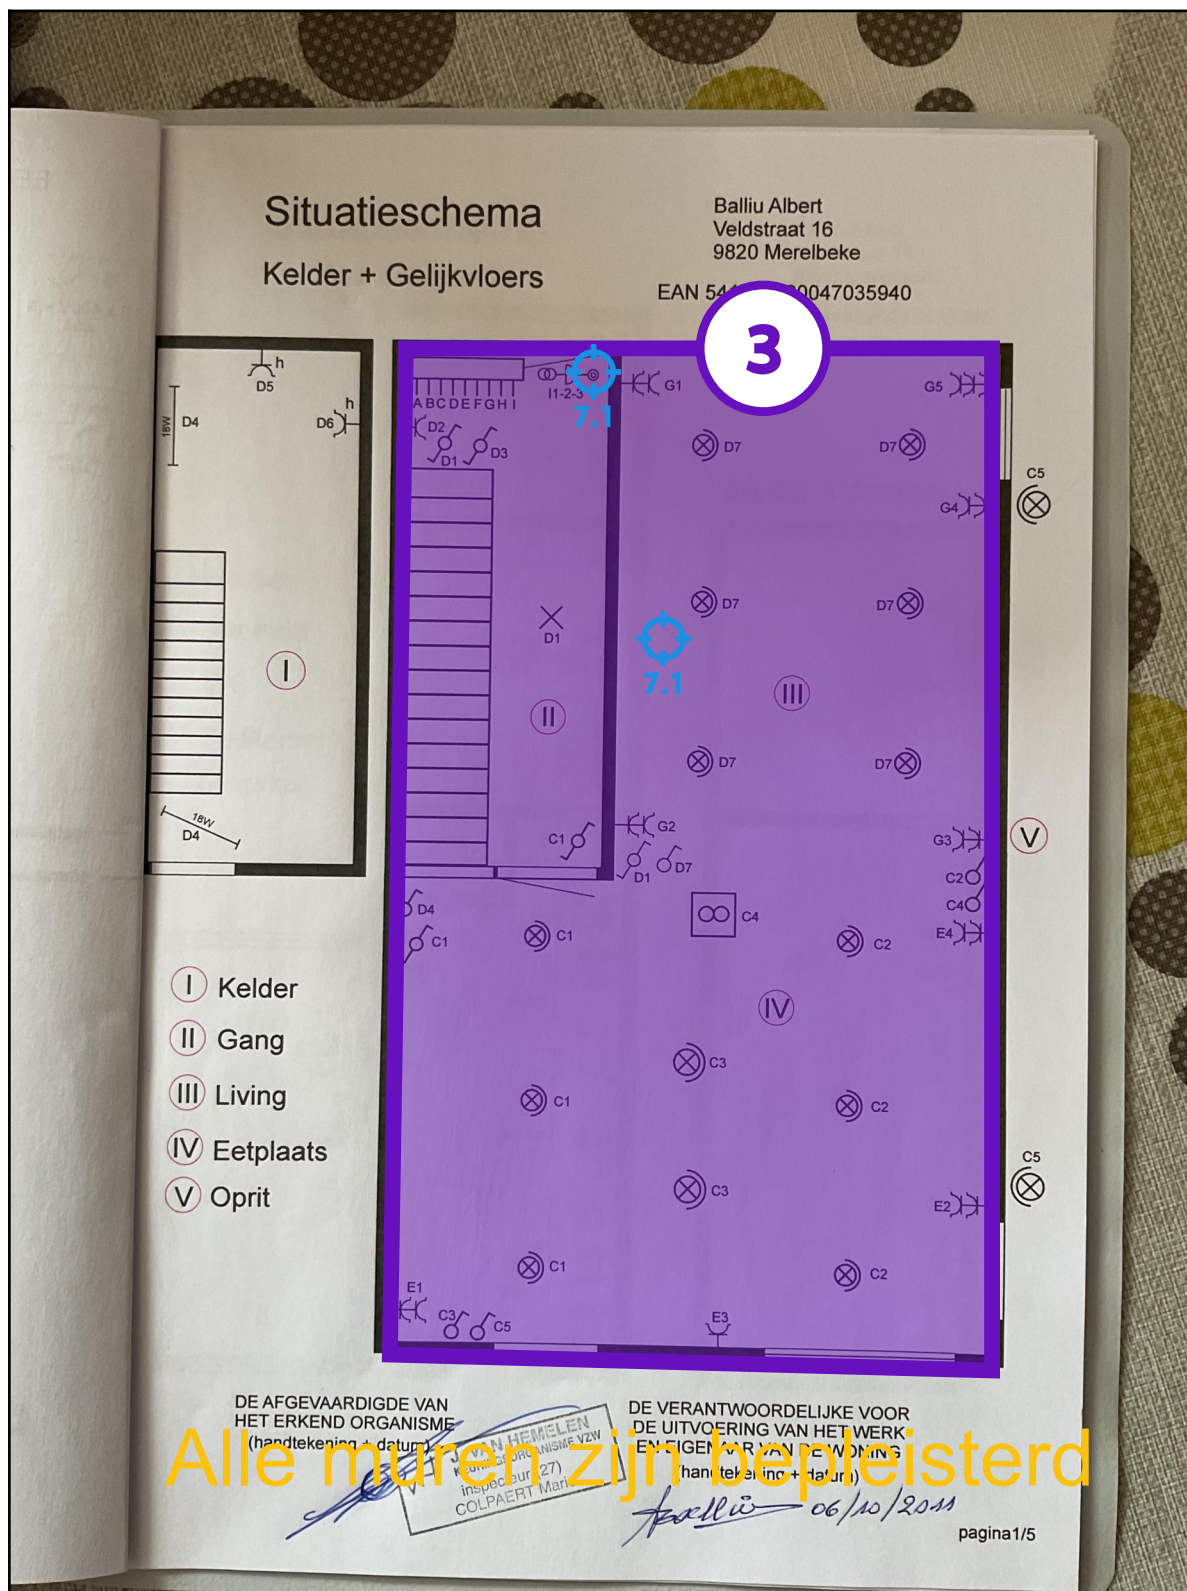
Plan 1.3: Gelijkvloers

3. Plafonds bestaande uit voorzetpanelen	Advies	-
7. Pleisterwerk wanden	Geen asbest	-
7.1 Code: ID03	Mengmonster	-

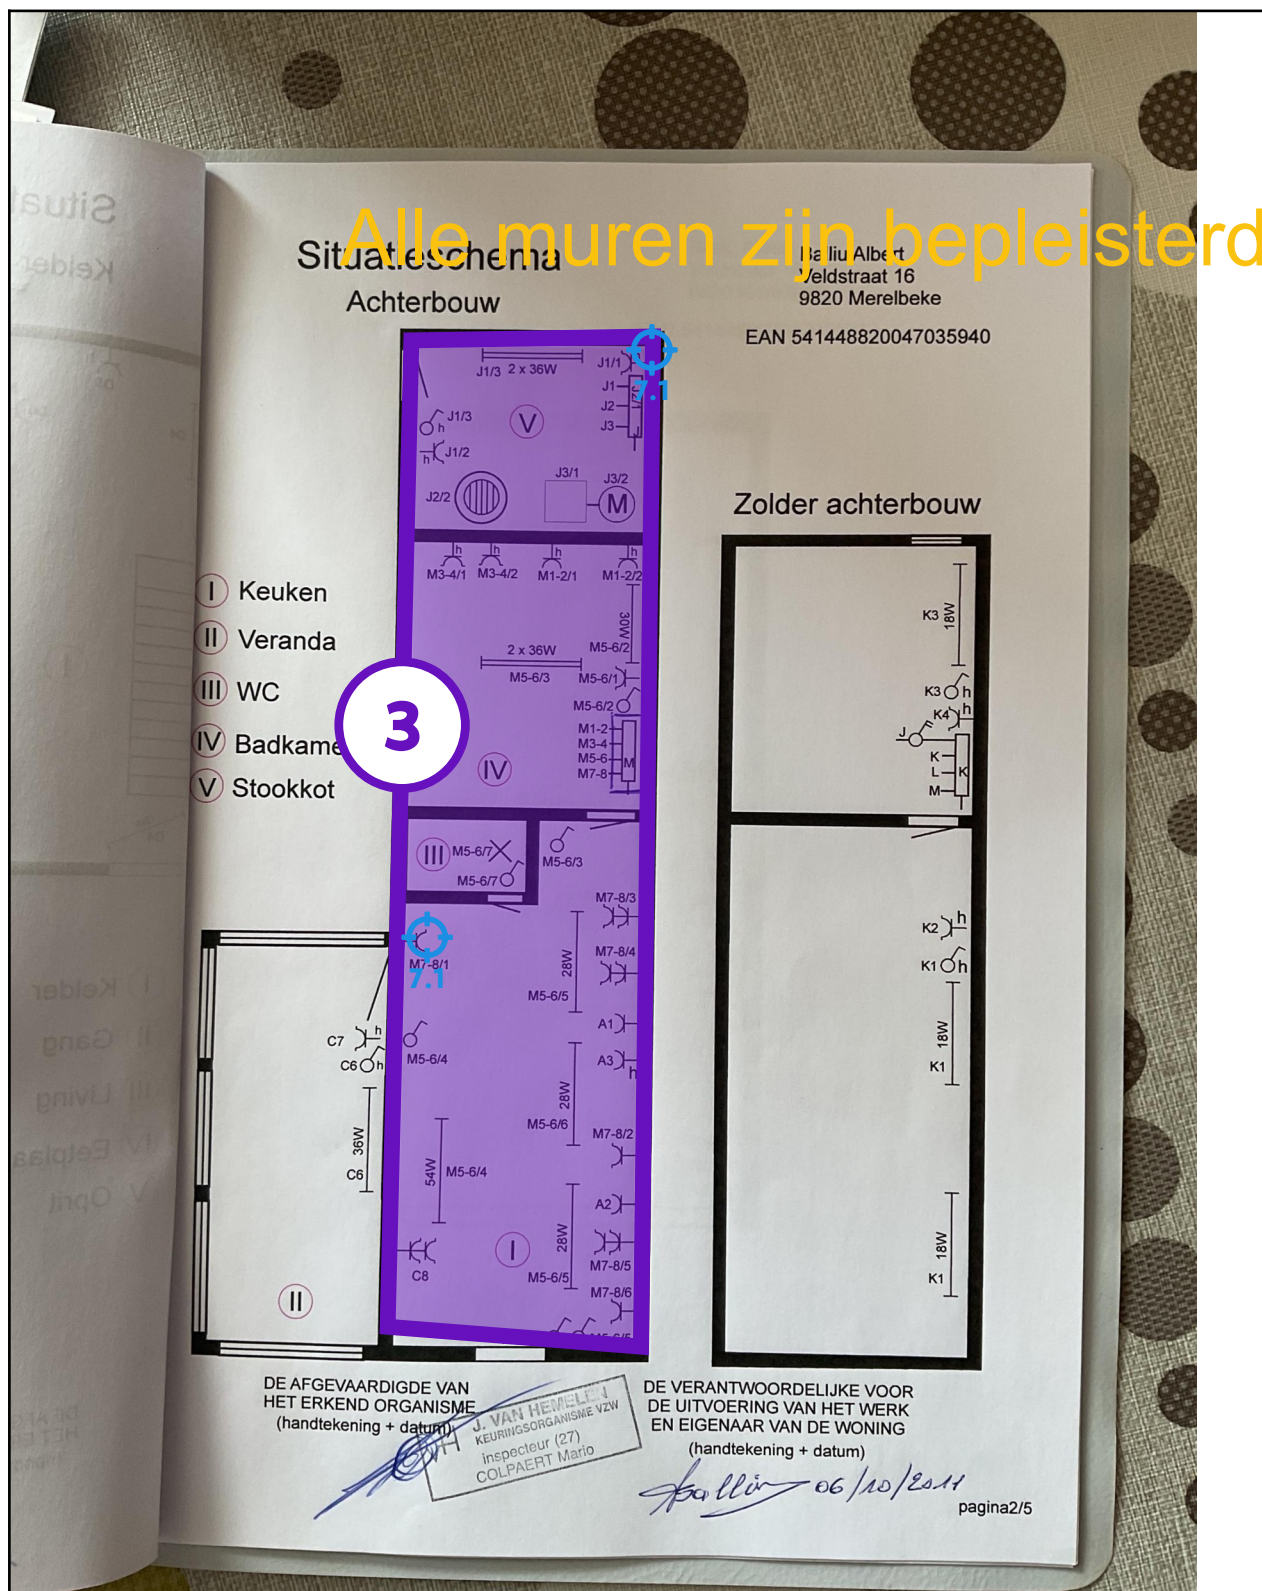
Plan 1.4: Gelijkvloers achterbouw

3. Plafonds bestaande uit voorzetpanelen	Advies	-
7. Pleisterwerk wanden	Geen asbest	-
7.1 Code: ID03	Mengmonster	-

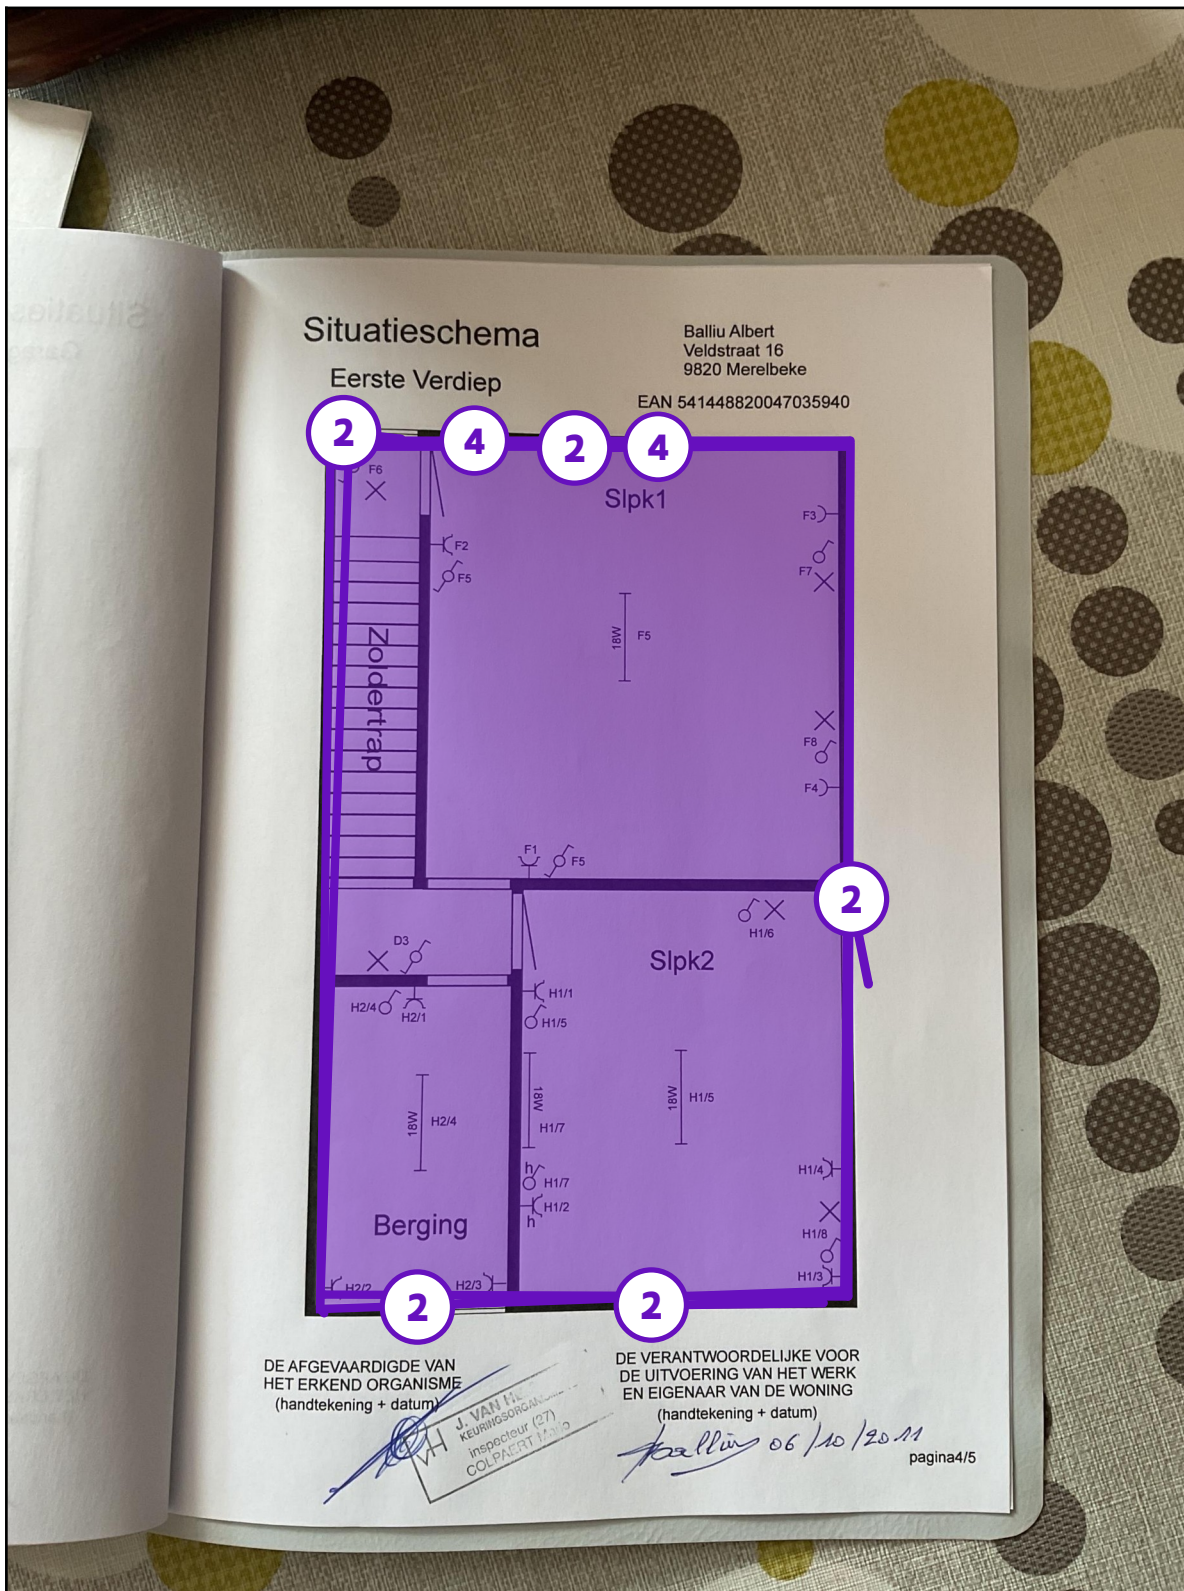
Plan 1.8: 1ste verdieping

2. Venstertableau	Advies	-
4. Tegellijm vloerven plinten	Advies	-

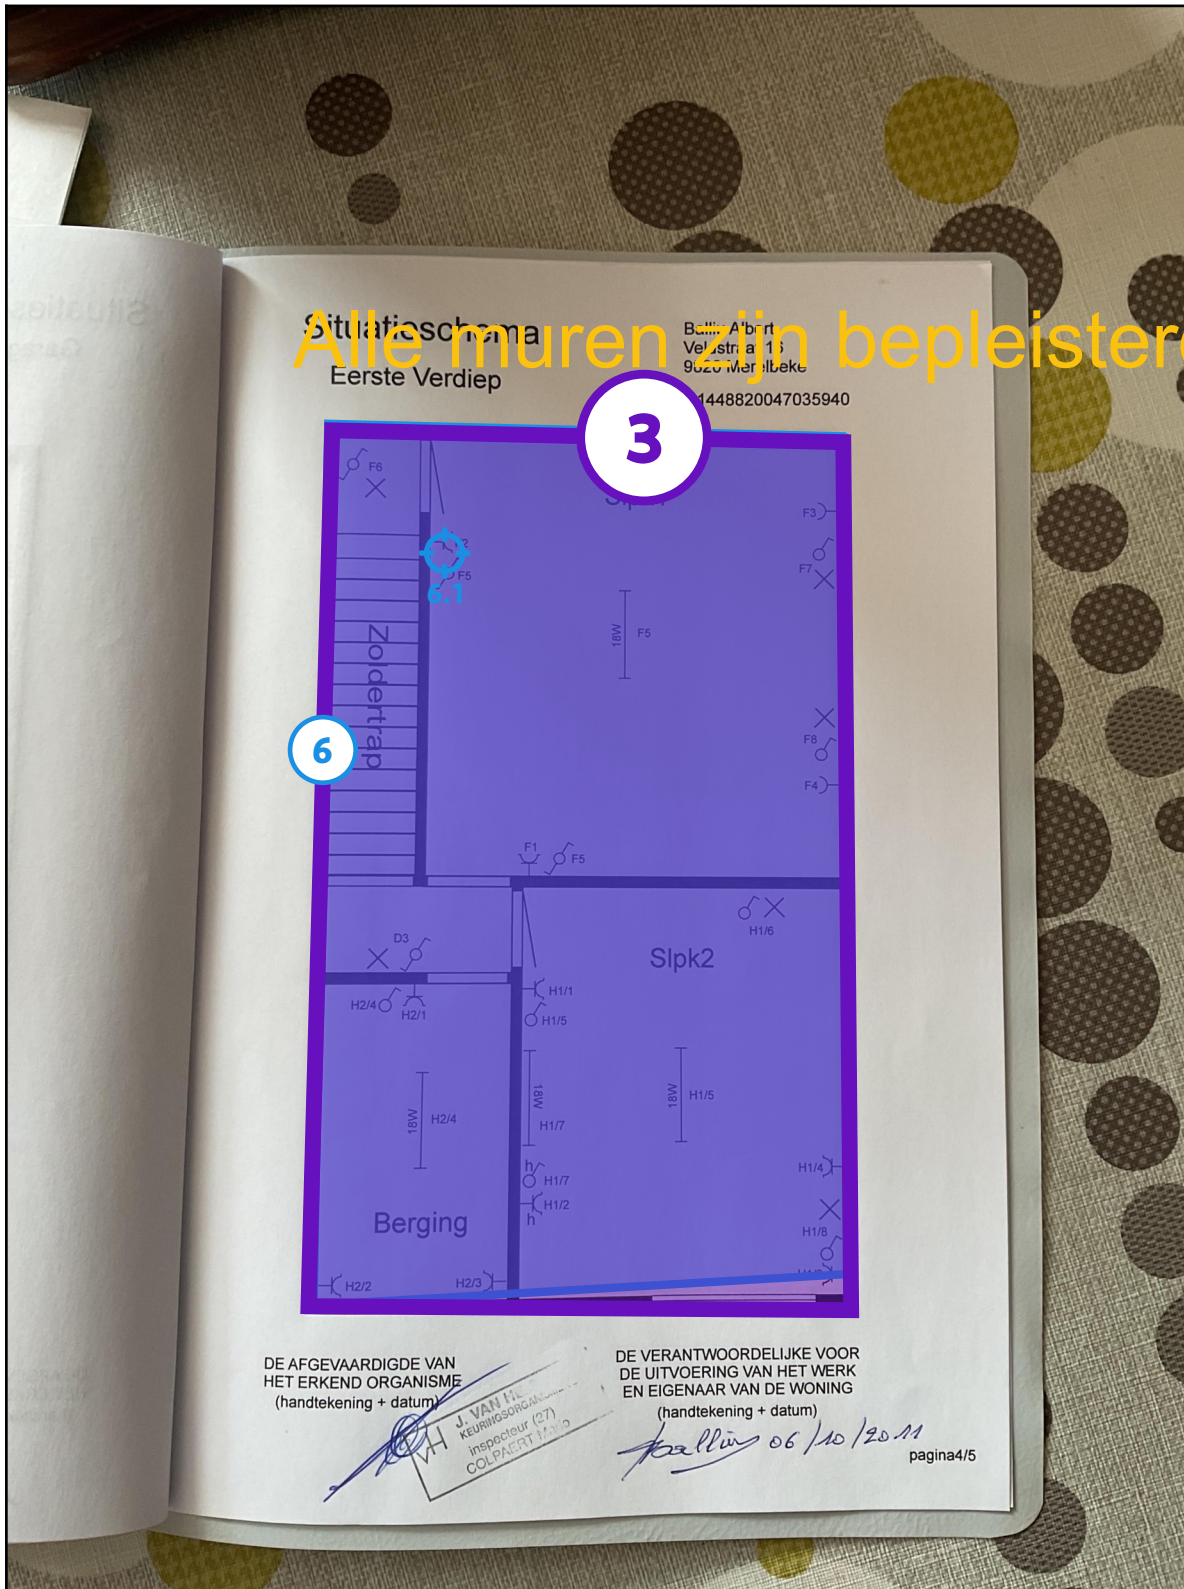
Plan 1.9: 1ste verdieping

3. Plafonds bestaande uit voorzetpanelen	Advies	-
6. Vinyl vloerzeil	Geen asbest	-
6.1 Code: ID01	Puntmonster	-
7. Pleisterwerk wanden	Geen asbest	-

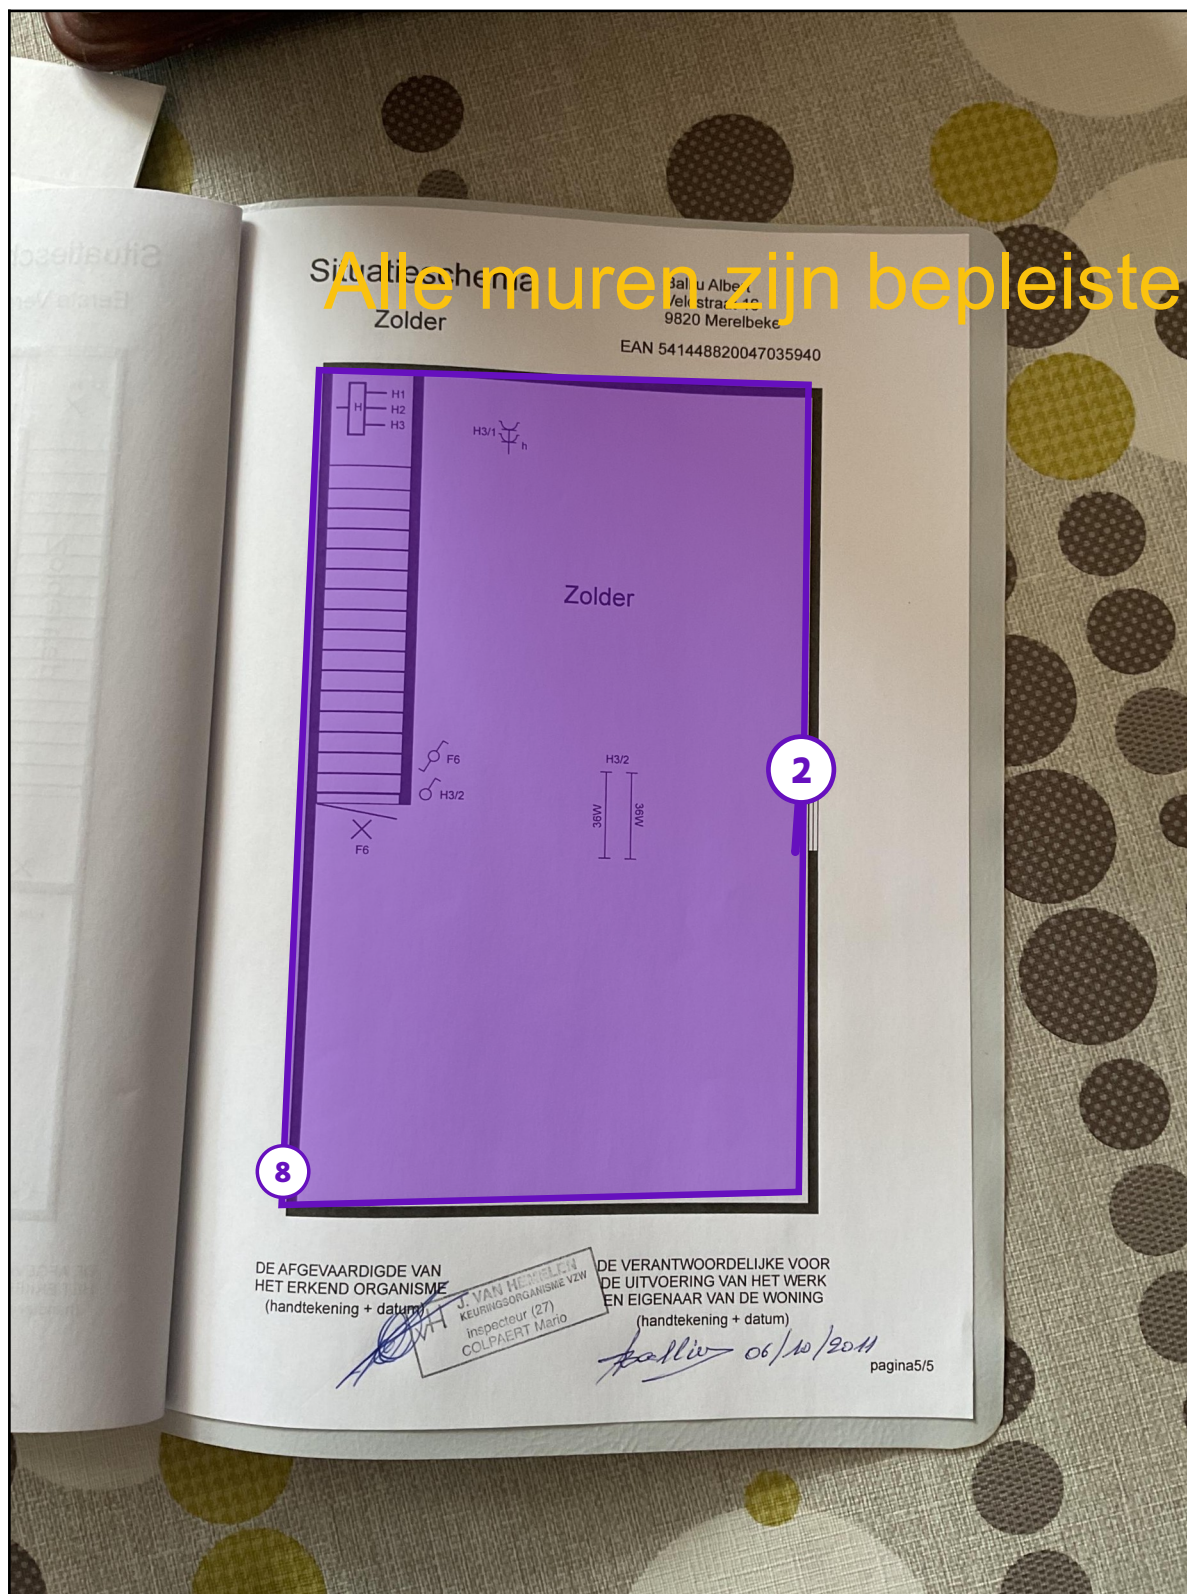
Plan 1.10: Zolder

2. Venstertableau	Advies	-
7. Pleisterwerk wanden	Geen asbest	-
8. Dakbedekking bestaande uit pannen (niet verdacht)	Overige ruimte of materiaal	-

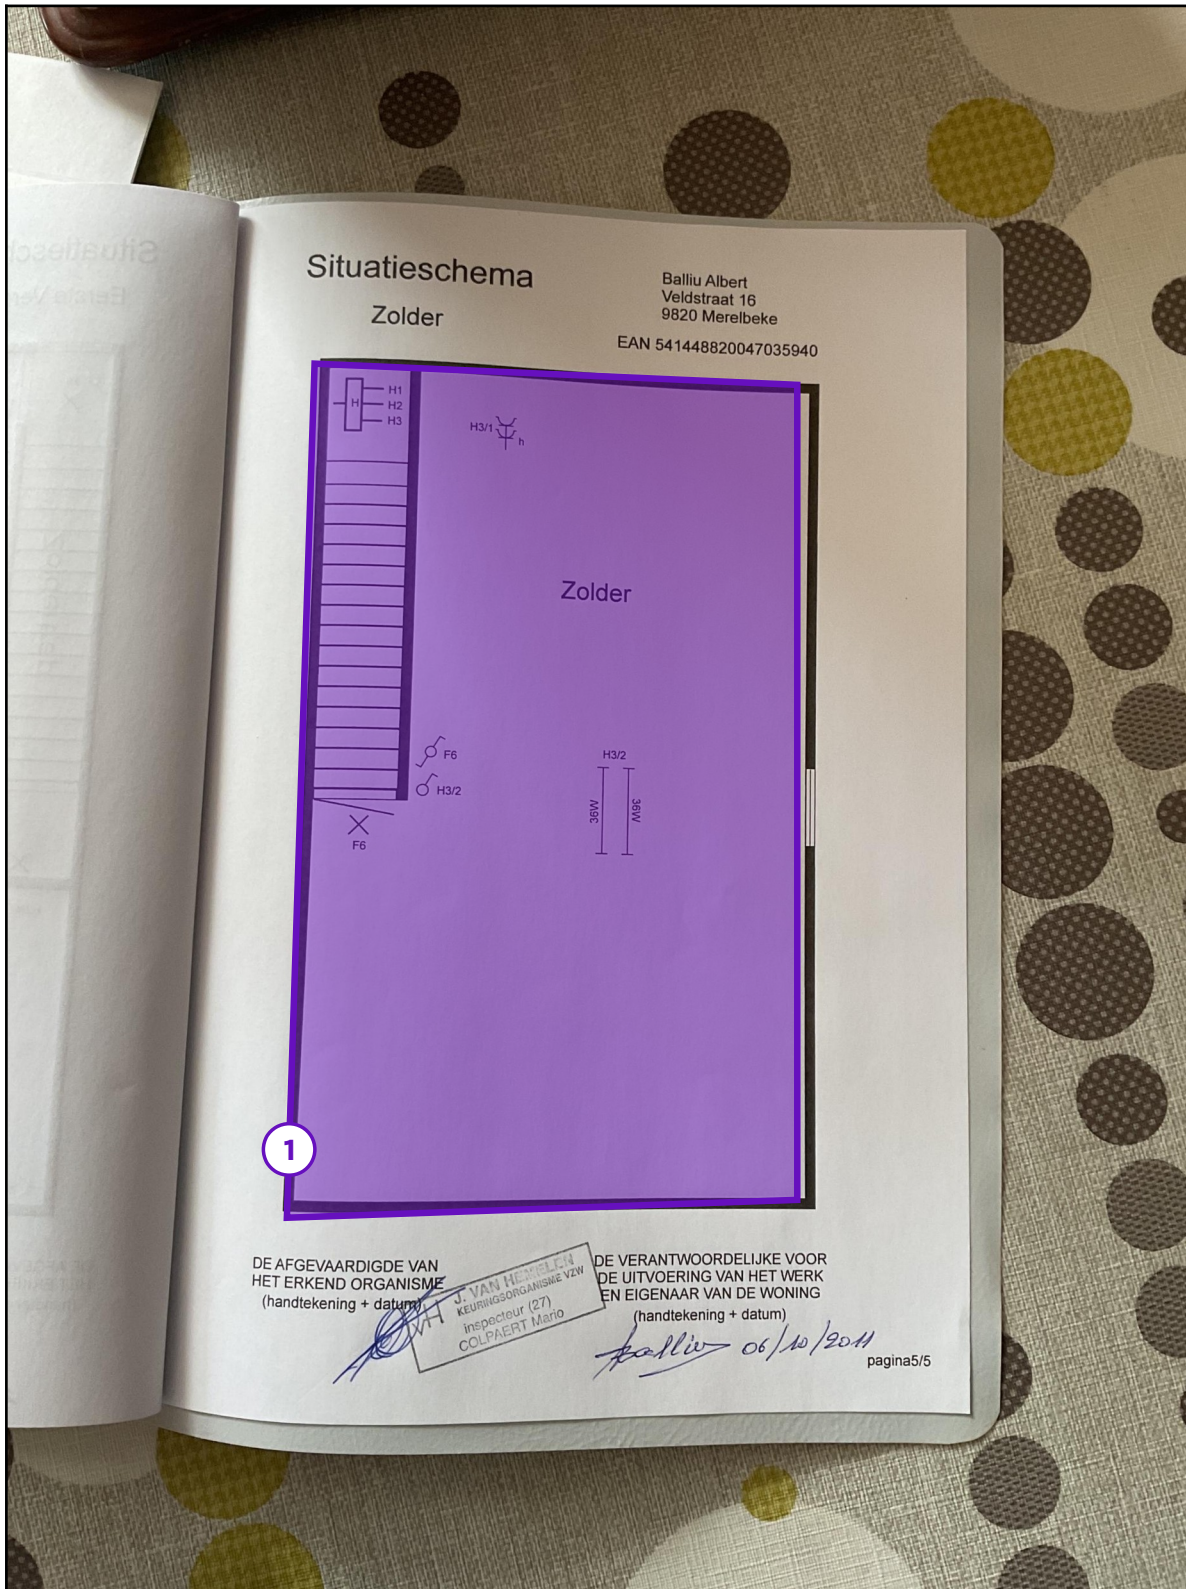
Plan 1.11: Zolder kopie

1. Onderdak hoofddak en zijdak	Beperking	-
--------------------------------	-----------	---

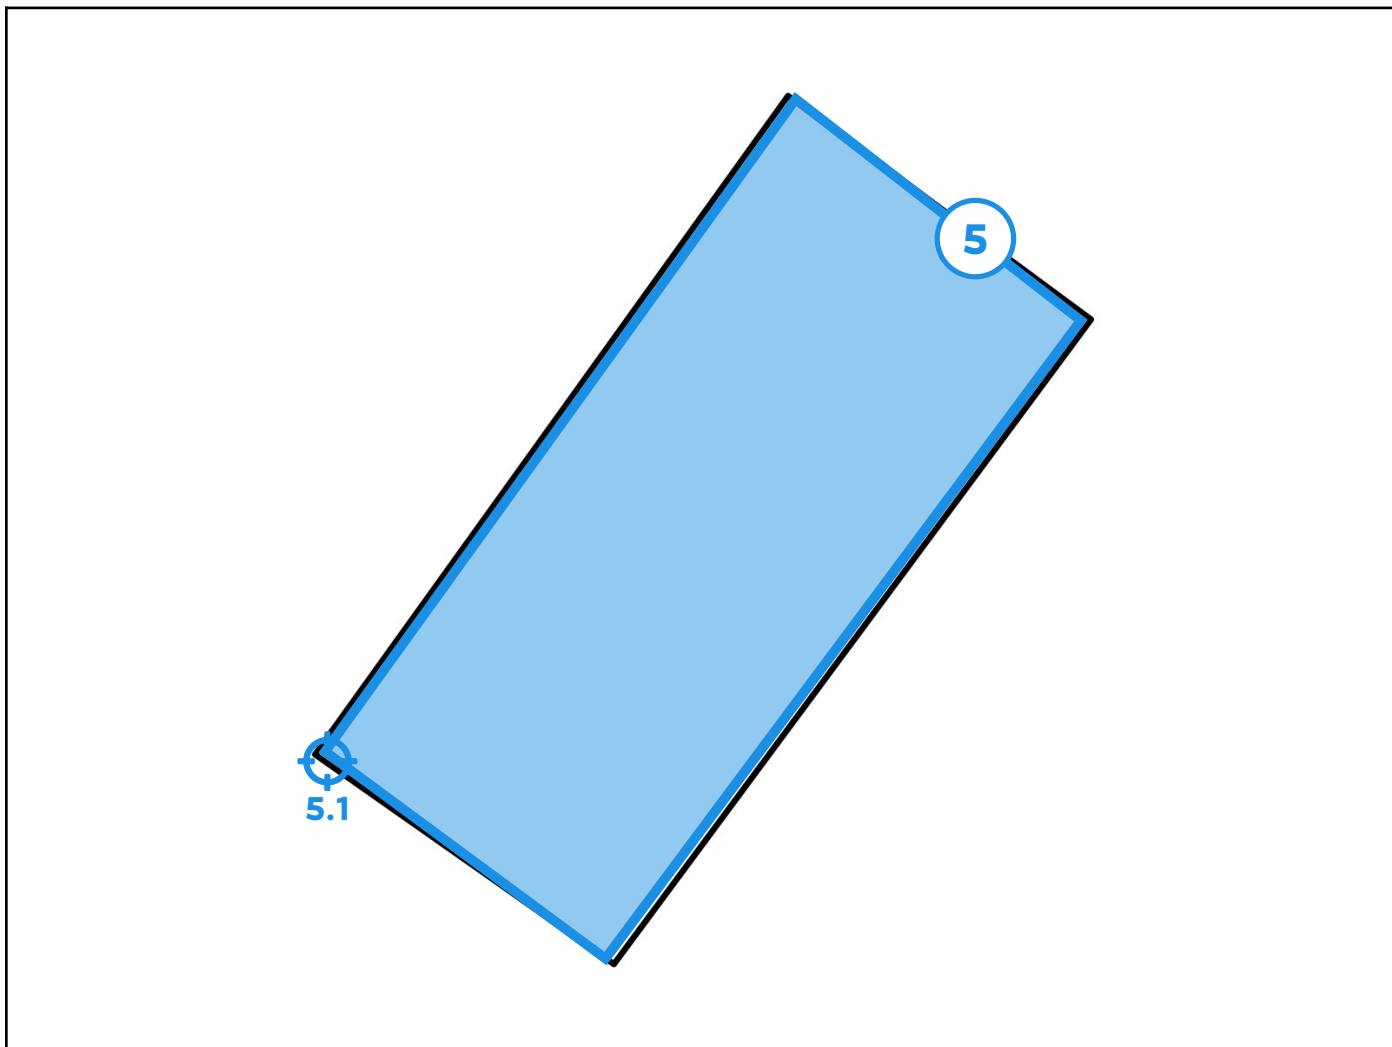
Plan 2.1: Constructie plan

Beschrijving	Type	Actie
5. Onderdak type Menuiserie	Geen asbest	-
5.1 Code: ID02	Puntmonster	-
