Asbestinventarisatetest

Herdenkingswijk 11, 9820 Merelbeke-Melle

Attestnummer : 20260416-000090.000

Uitgegeven op : 16.04.2026

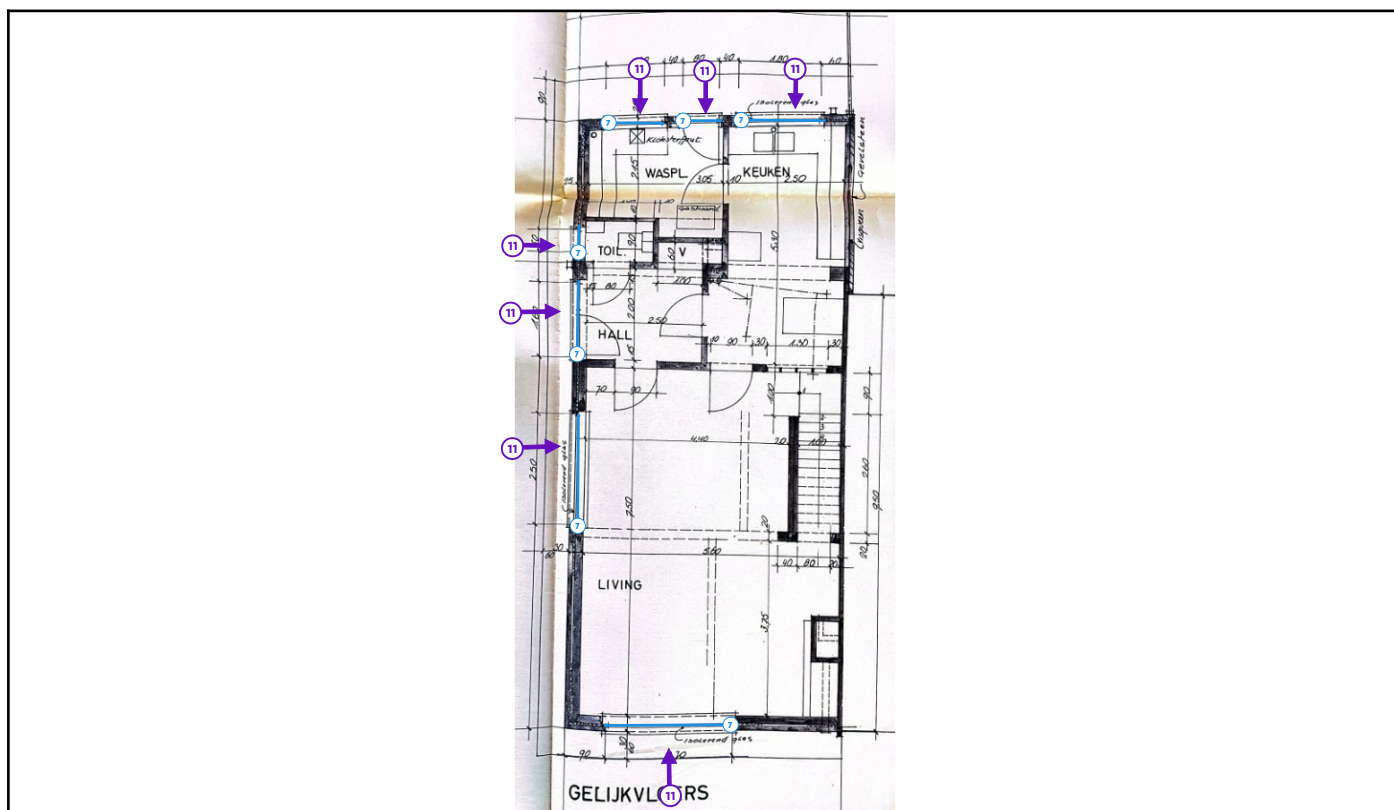
Plan 1.2: Gelijkvloers

Beschrijving	Type	Actie
7. Kitwerken binnenzijde tussen schrijnwerk en glas	Geen asbest	-
11. Kitwerken tussen buitenparement en schrijnwerk	Overige ruimte of materiaal	-

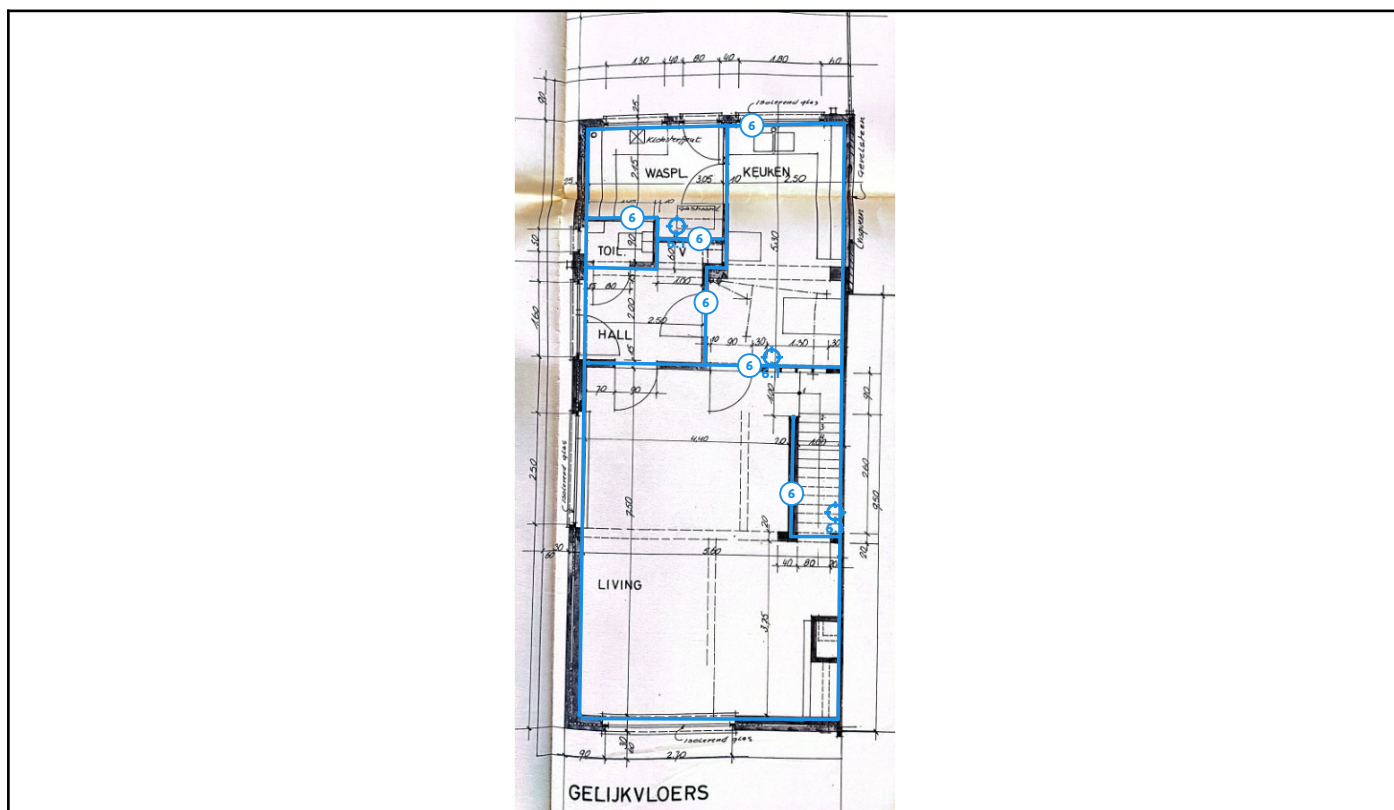
Plan 1.3: Gelijkvloers

Beschrijving	Type	Actie
6. Pleisterwerk muren	Geen asbest	-
6.1 Code: A - 1	Mengmonster	-

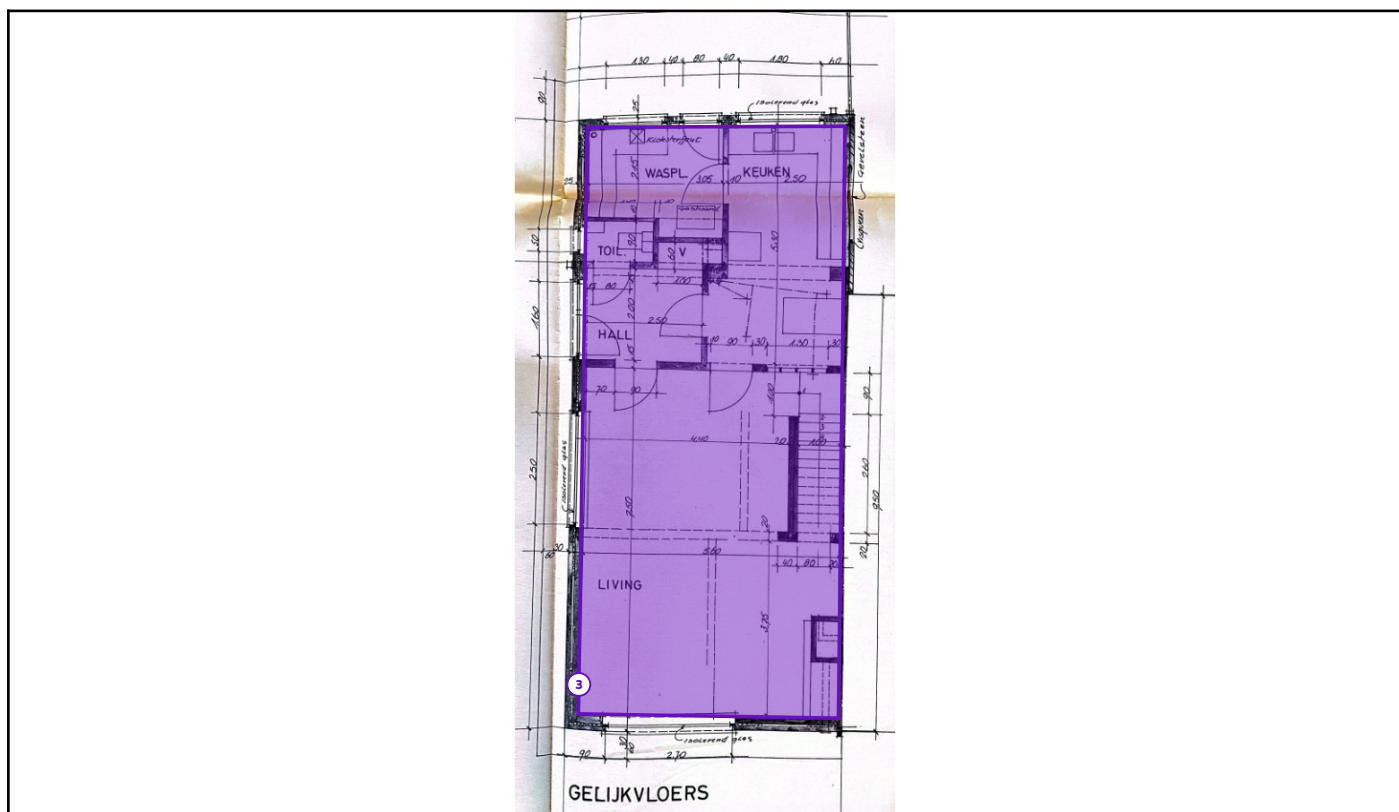
Plan 1.4: Gelijkvloers

Beschrijving	Type	Actie
3. Valse plafonden	Advies	-

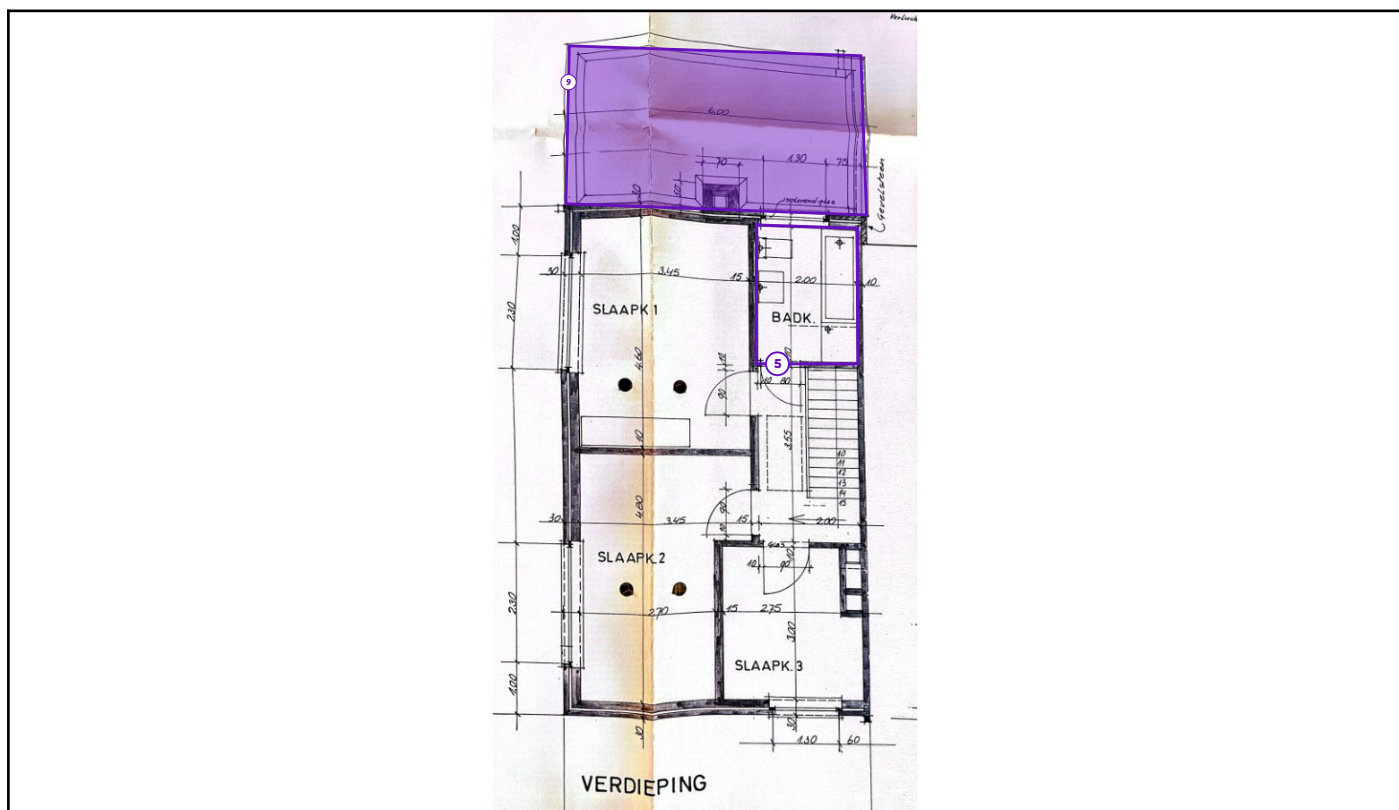
Plan 1.5: Eerste verdiep

Beschrijving	Type	Actie
5. Lijm laag achter de faïencetegel van de badkamer	Advies	-
9. Roofing platte daken	Overige ruimte of materiaal	-

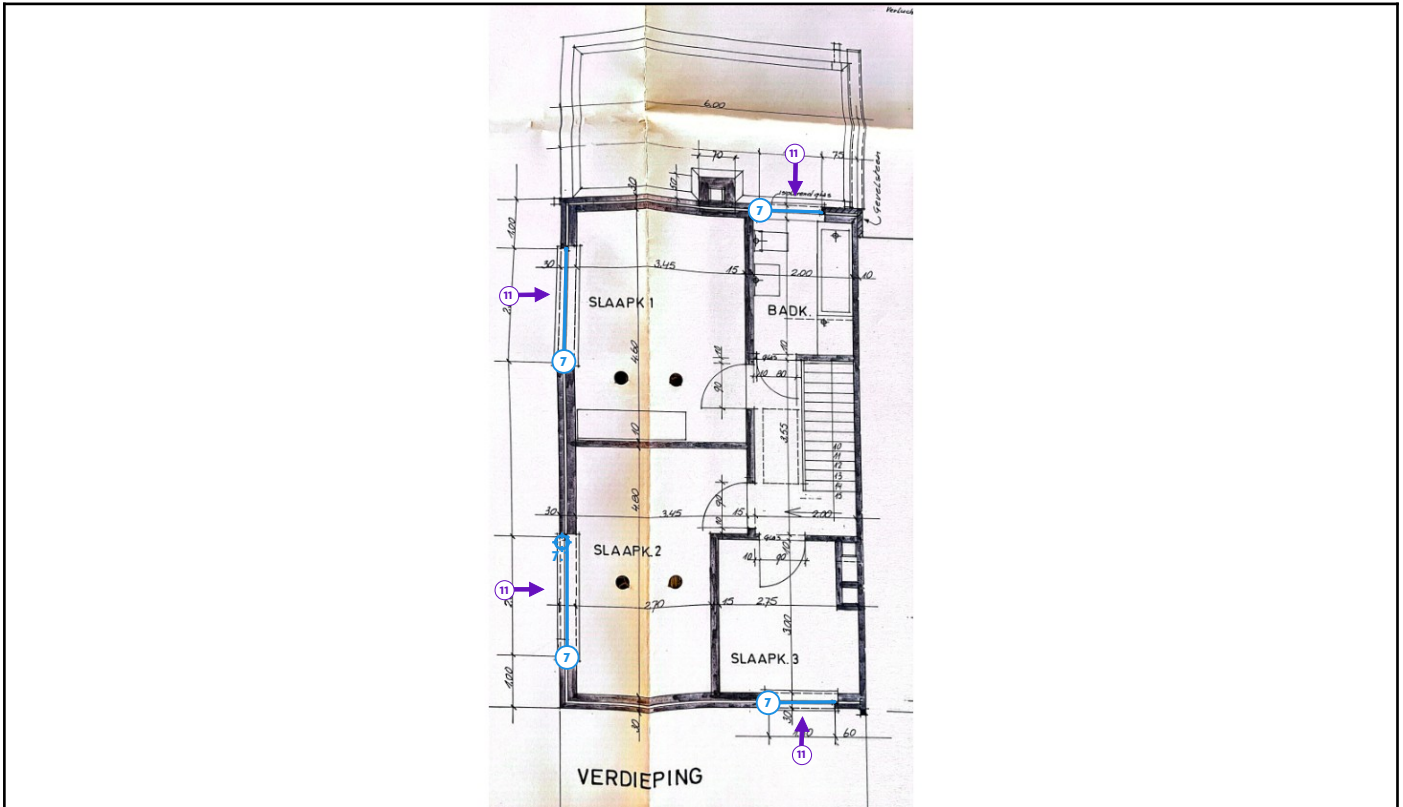
Plan 1.6: Eerste verdiep

Beschrijving	Type	Actie
7. Kitwerken binnenzijde tussen schrijnwerk en glas	Geen asbest	-
7.1 Code: B - 1	Puntmonster	-
11. Kitwerken tussen buitenparement en schrijnwerk	Overige ruimte of materiaal	-

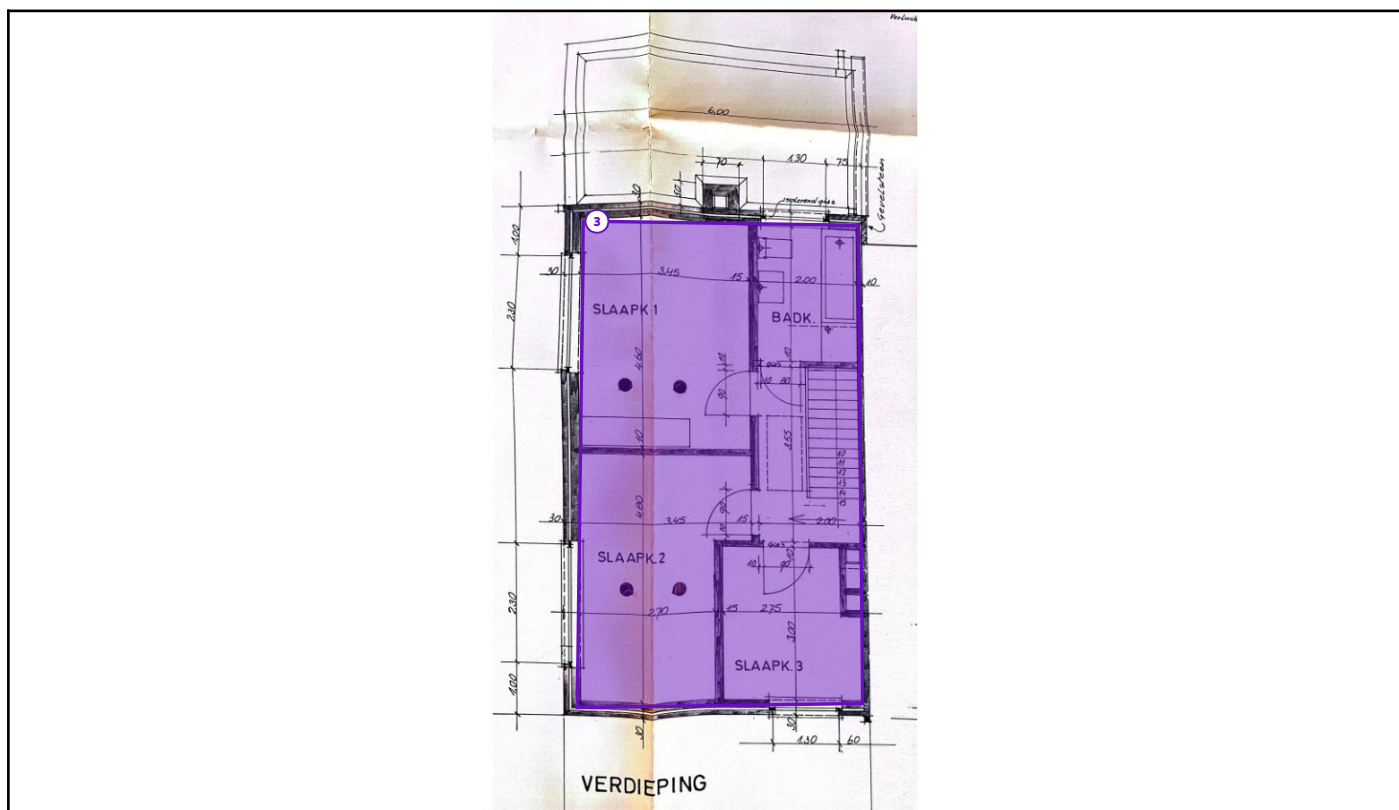
Plan 1.8: Eerste verdiep

Beschrijving	Type	Actie
3. Valse plafonden	Advies	-

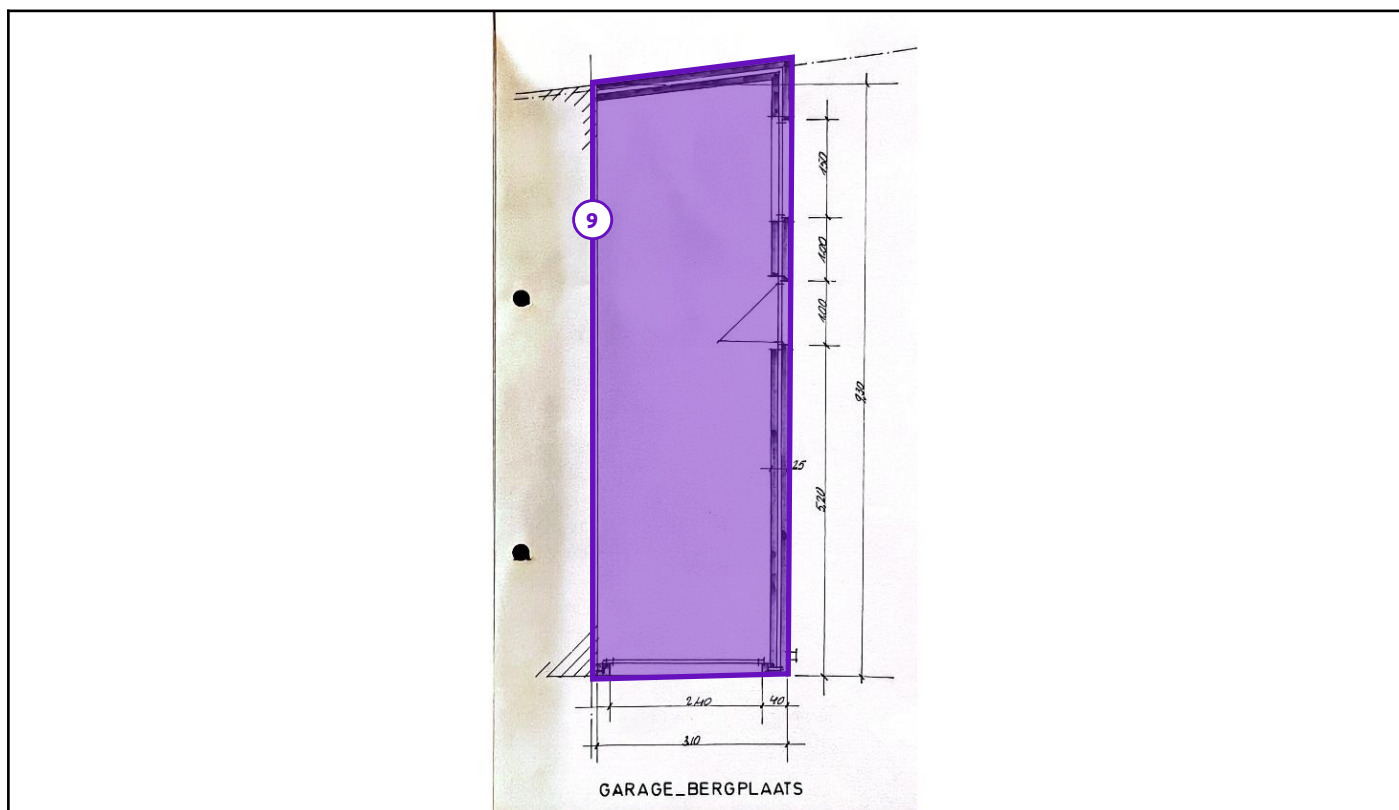
Plan 2.1: Garage

Beschrijving	Type	Actie
9. Roofing platte daken	Overige ruimte of materiaal	-

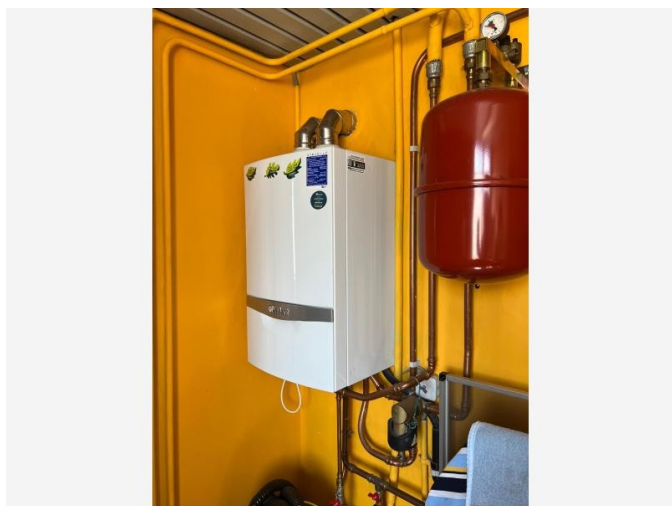
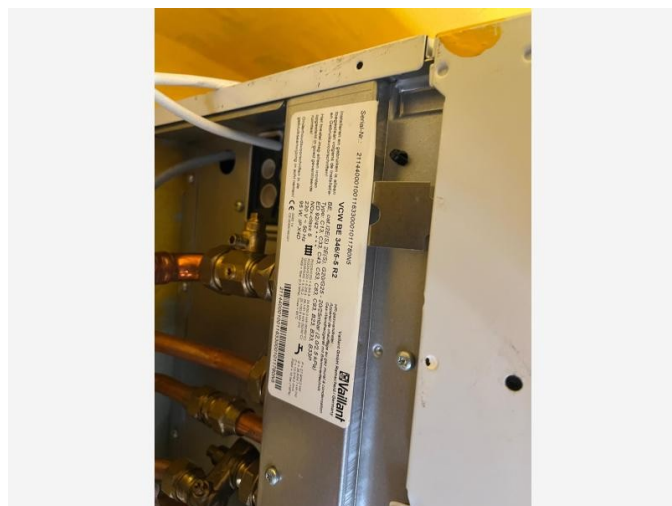
Beschrijving	Notitie	Terug te vinden op plannen
Fiche 8: Rookgaskanaal	-	-
Fiche 9: Roofing platte daken	-	Plan 1.5: Eerste verdiep Plan 2.1: Garage
Fiche 10: Condenserende gasketel	De condenserende gasketel heeft als bouwjaar 2014 en bevat geen asbest.	Plan 1.1: Gelijkvloers
Fiche 11: Kitwerken tussen buitenparement en schrijnwerk	Het kitwerk tussen het buitenparement en het schrijnwerk is niet-asbestverdacht.	Plan 1.2: Gelijkvloers Plan 1.6: Eerste verdiep
