# Asbestinventarisatetest

Krommekeerstraat 16, 8755 Wingene

Attestnummer : 20260625-000151.000

Uitgegeven op : 25.06.2026

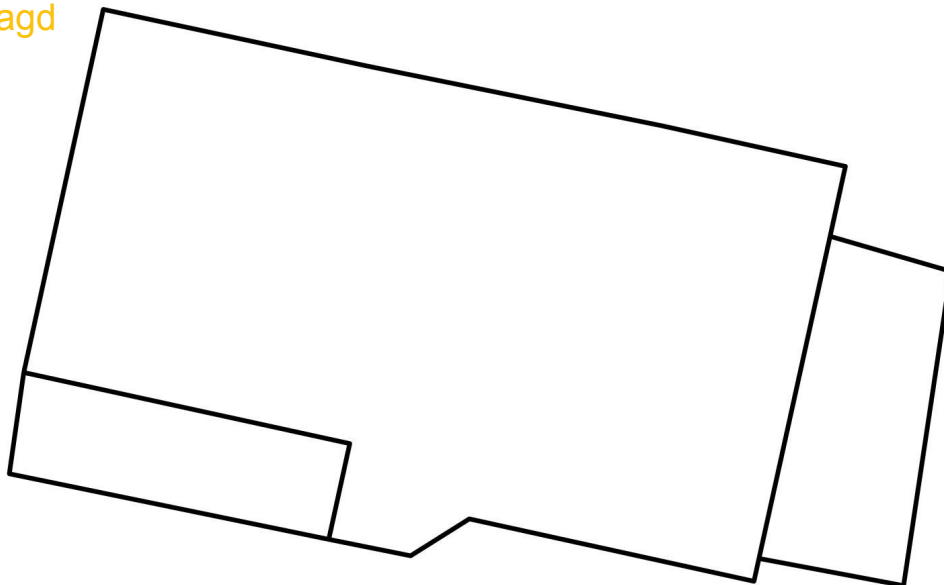
## Plan 1.1: Hoofdgebouw plan

alle kit op basis van silicone  
alle plafonds zijn verlaagd

| Beschrijving | Type | Actie |
|---|---|---|
| 9. Onderdelen aan de stookketel | Overige ruimte of materiaal | - |

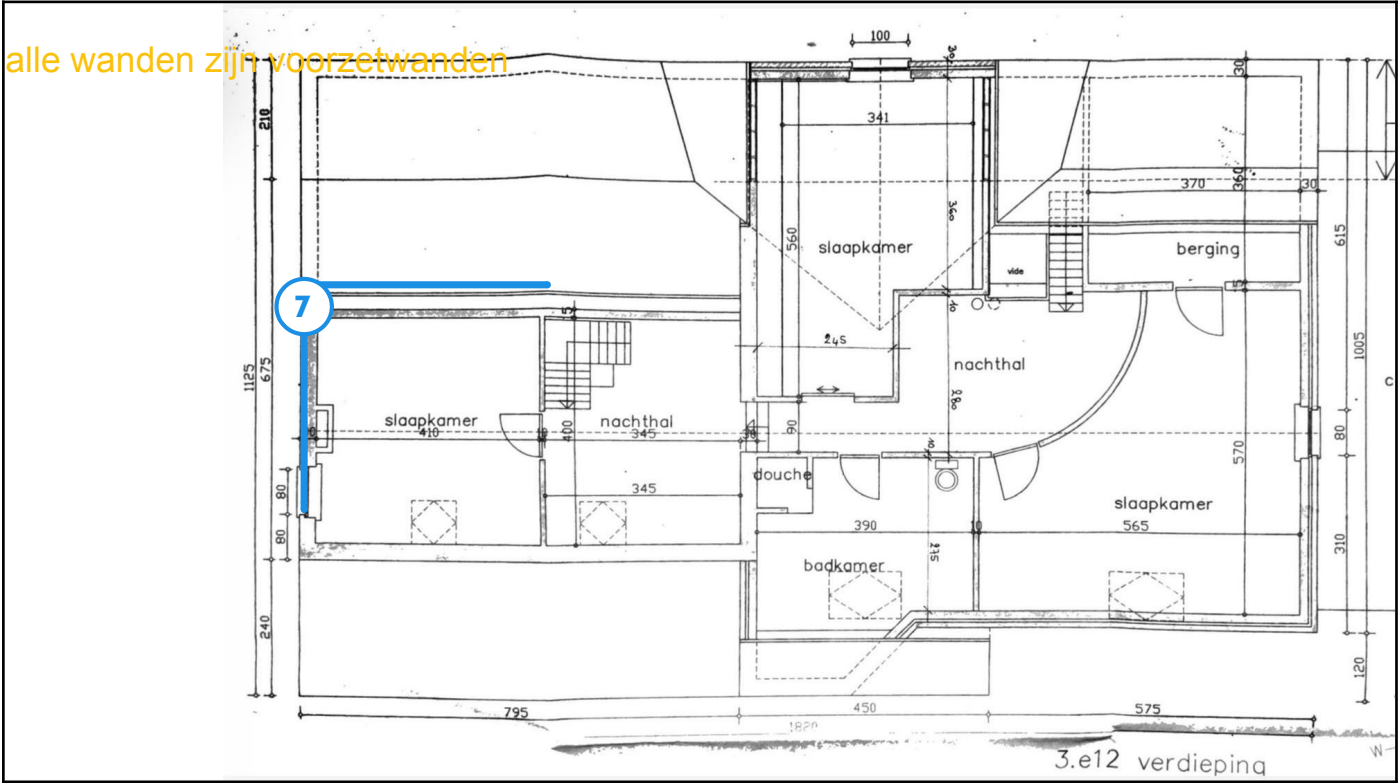
# Plan 1.4: niveau +1

alle wanden zijn voorzetwanden

| Beschrijving | Type | Actie |
|---|---|---|
| 7. Pleisterwerk wand met staalname | Geen asbest | - |

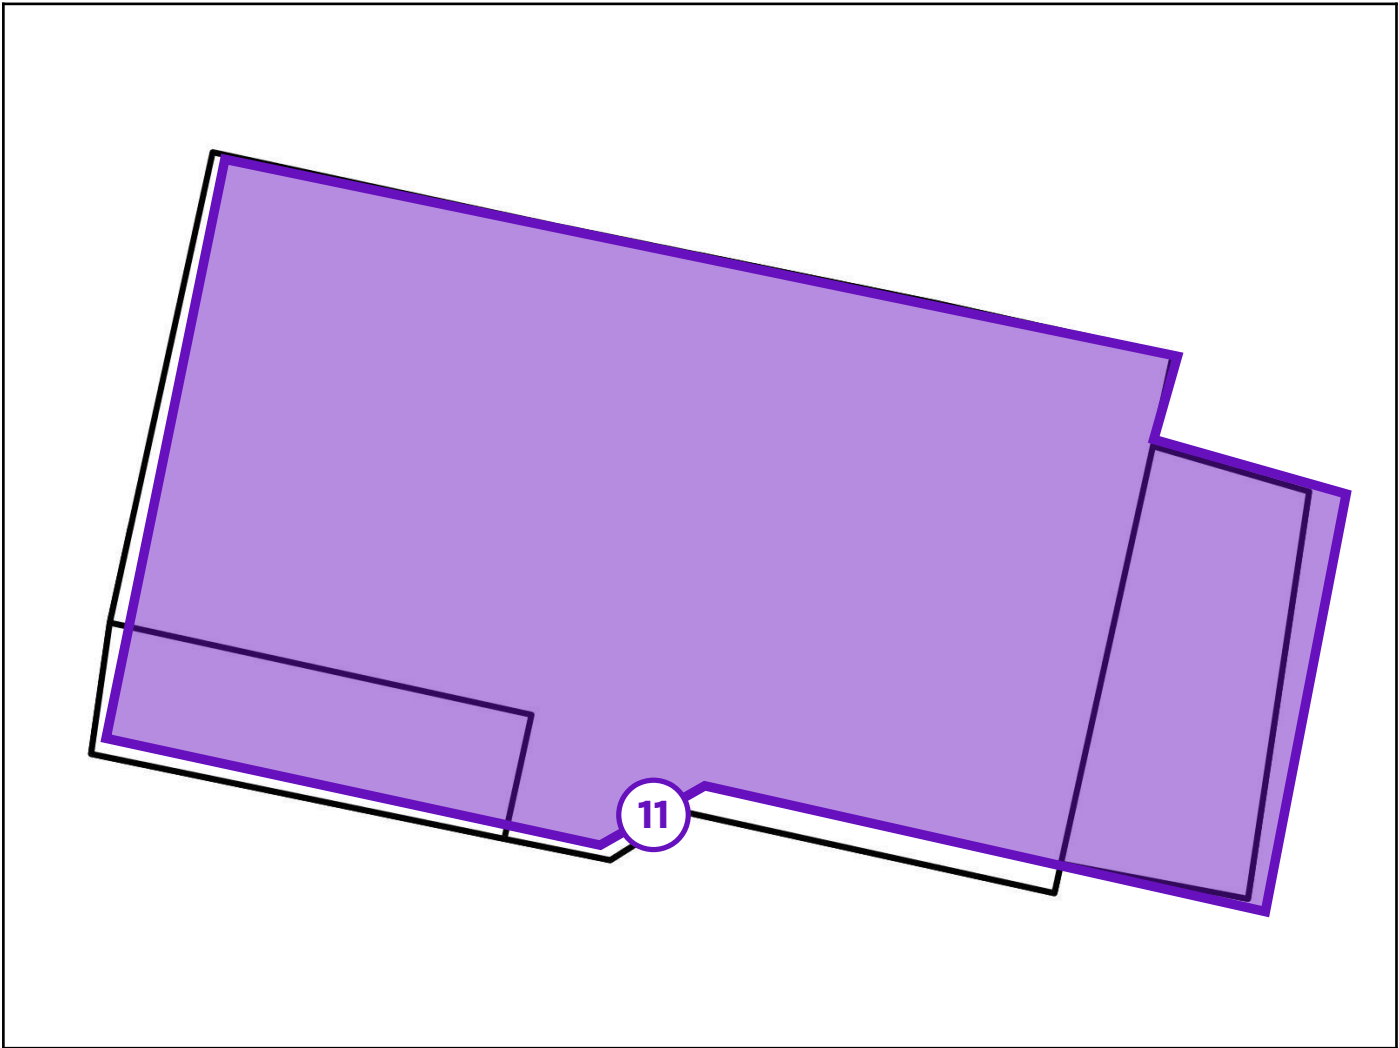
# Plan 1.8: dak

| Beschrijving | Type | Actie |
|---|---|---|
| 11. Dakbedekking: geen asbestverdachte materialen | Overige ruimte of materiaal | - |

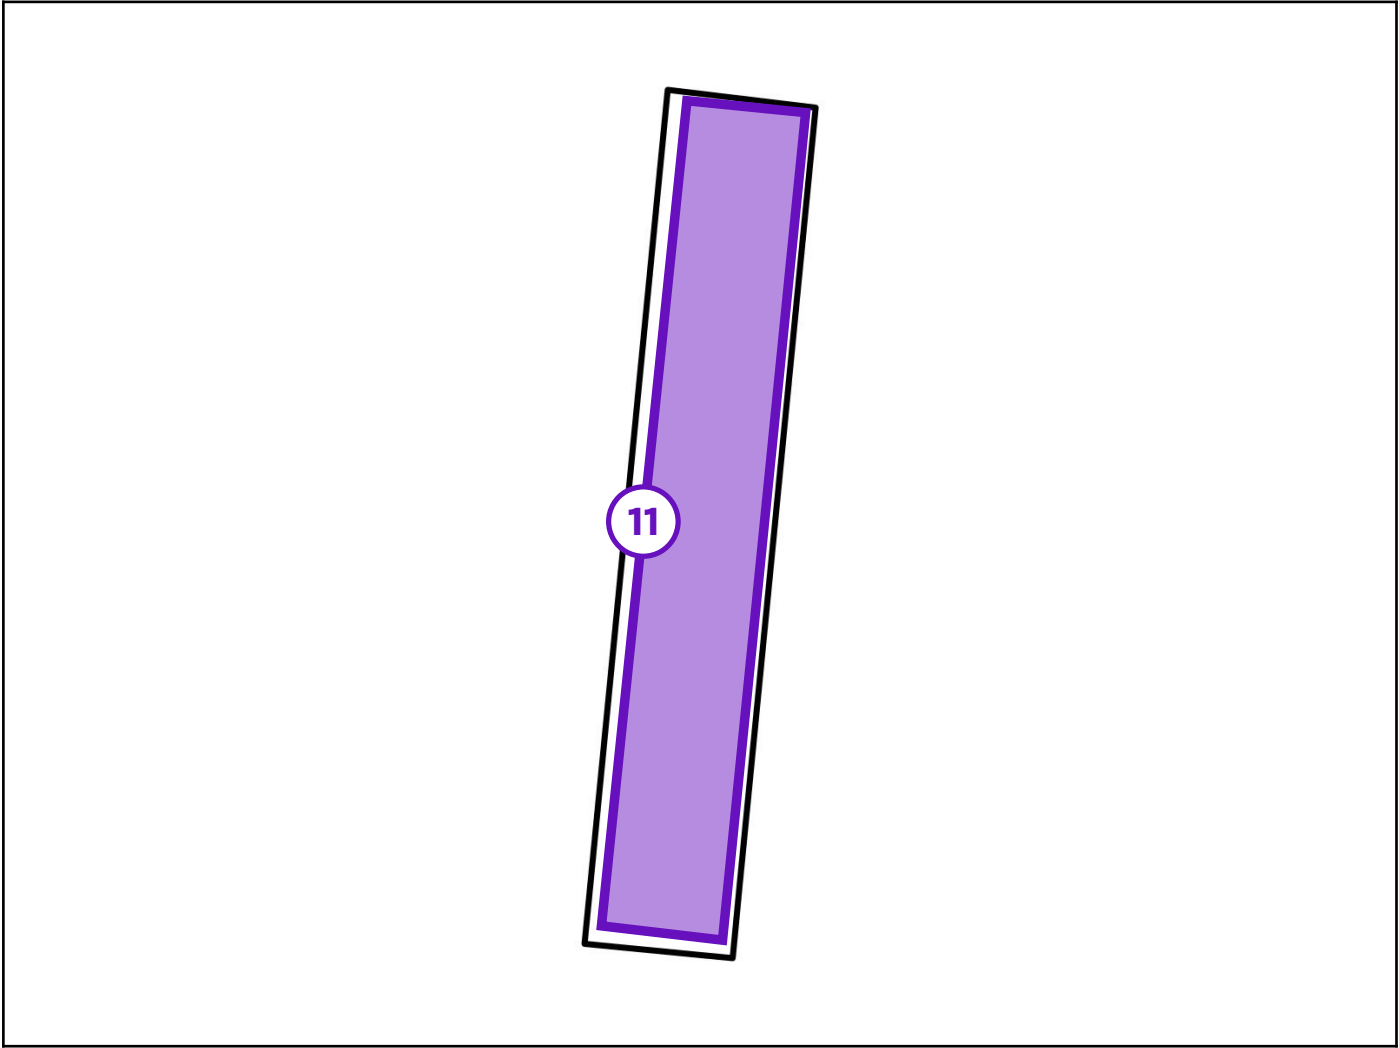
# Plan 2.1: Bijgebouw plan

| Beschrijving | Type | Actie |
|---|---|---|
| 11. Dakbedekking: geen asbestverdachte materialen | Overige ruimte of materiaal | - |

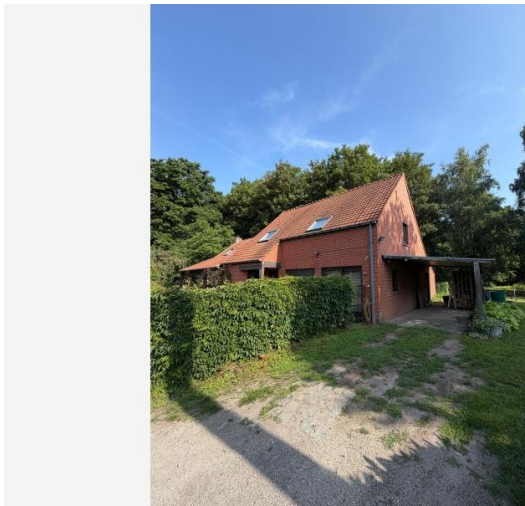
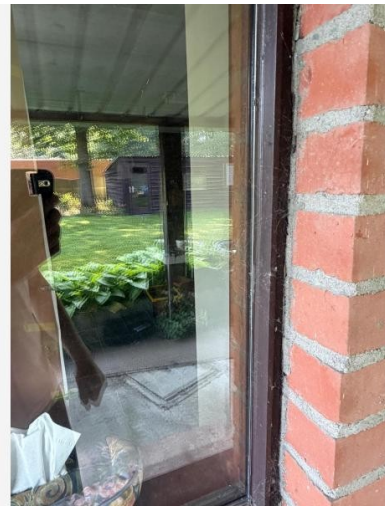
## Fiche 10: Kit aan de ramen en deuren: niet asbestverdacht
