Asbestinventarisatetest

Heistraat 15, 9190 Stekene

Attestnummer : 20241023-000125.000

Uitgegeven op : 23.10.2024

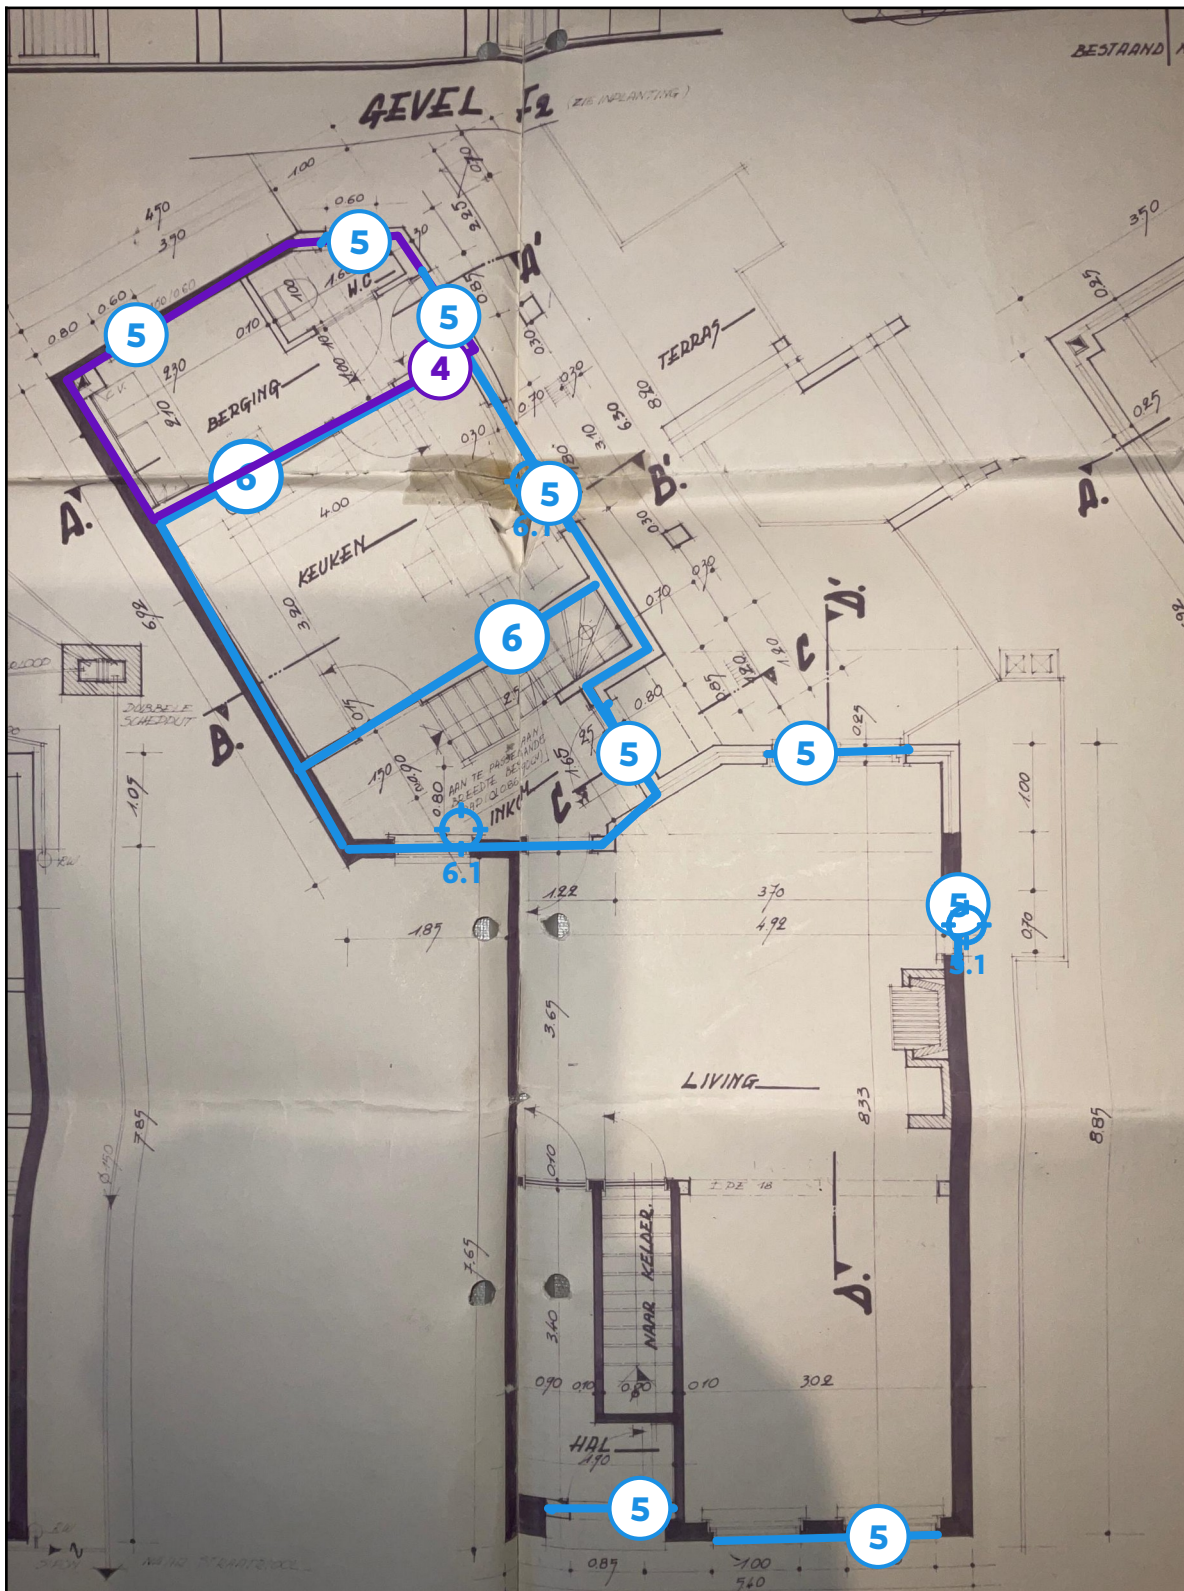
Plan 1.1: Gvl

4. faiancelijm achter tegels	Advies	-
5. mastiek ramen	Geen asbest	-
5.1 Code: Mm3	Puntmonster	-
6. pleisterwerk wanden	Geen asbest	-
6.1 Code: mm01	Mengmonster	-

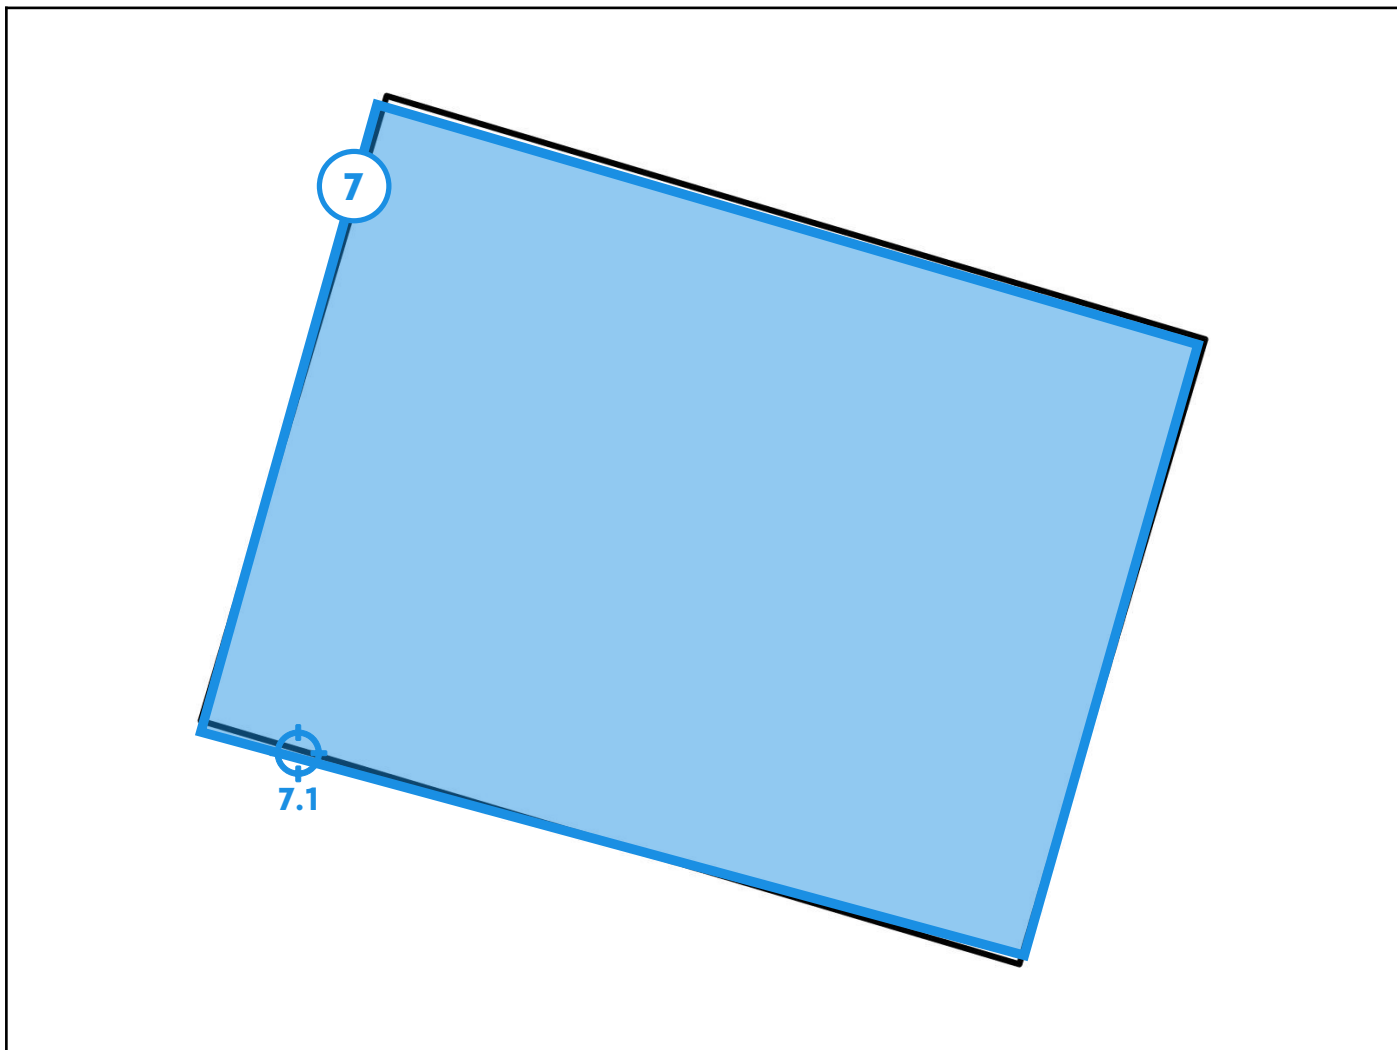
Plan 3.1: Tuinhuis, Kippenhok plan dak

Beschrijving	Type	Actie
7. golfplaten dak	Geen asbest	-
7.1 Code: Mm4	Puntmonster	-
