# Asbestinventarisatetest

Kortrijkstraat 1, 9790 Wortegem-Petegem

Attestnummer : 20260523-000010.000

Uitgegeven op : 23.05.2026

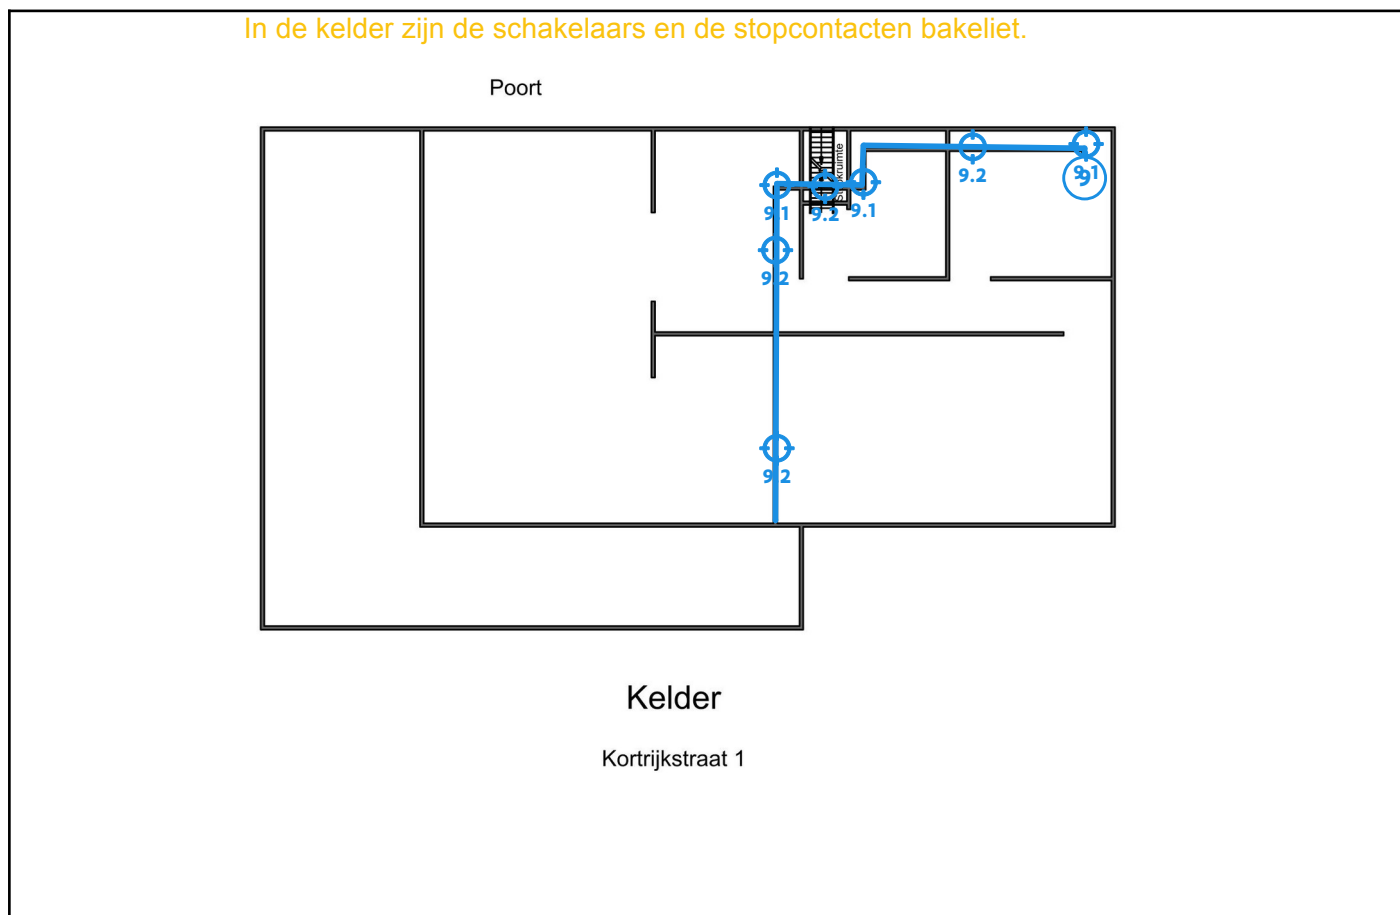
## Plan 1.4: Schema kelder met thermische buizenplan

Beschrijving	Type	Actie
1. Bakeliet electra: stopcontacten en schakelaars	Asbestmateriaal	<a href="#">Verwijderen</a>
9. Thermische isolatie chauffagebuizen: papier.	Geen asbest	-
9.1 Code: 405-B	Mengmonster	-
9.2 Code: 405-R	Mengmonster	-

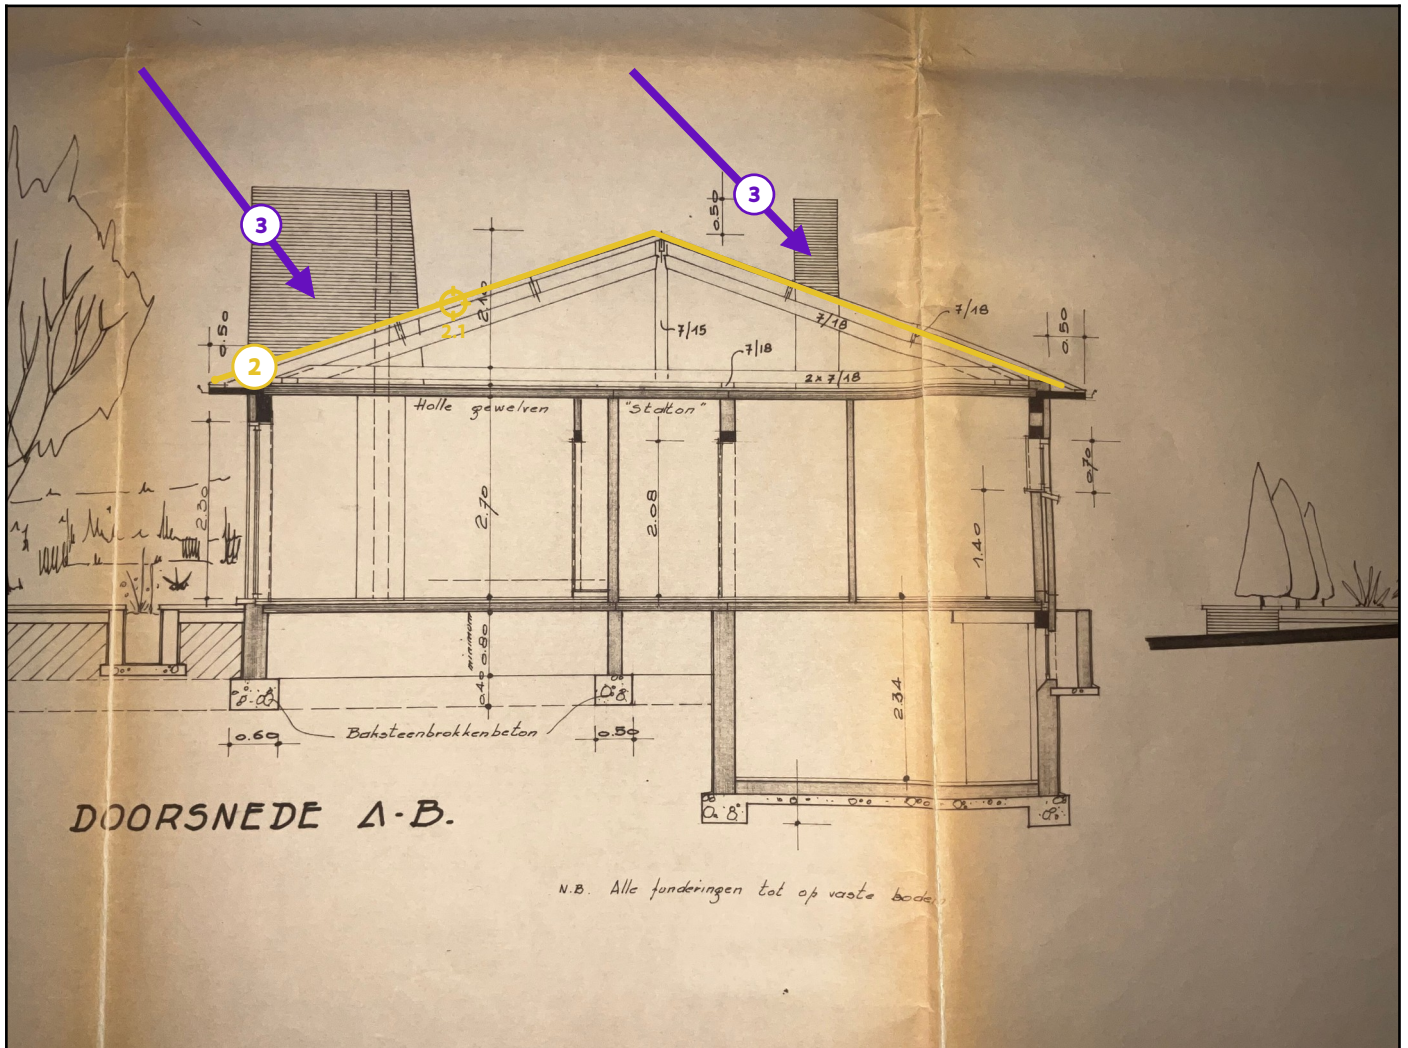
## Plan 1.5: Plan doorsnede woning

Beschrijving	Type	Actie
2. Onderdak	Asbestmateriaal	Zorgvuldig beheren
2.1 Code: 601	Puntmonster	-
3. Schouw niet inspecteerbaar	Beperking	-

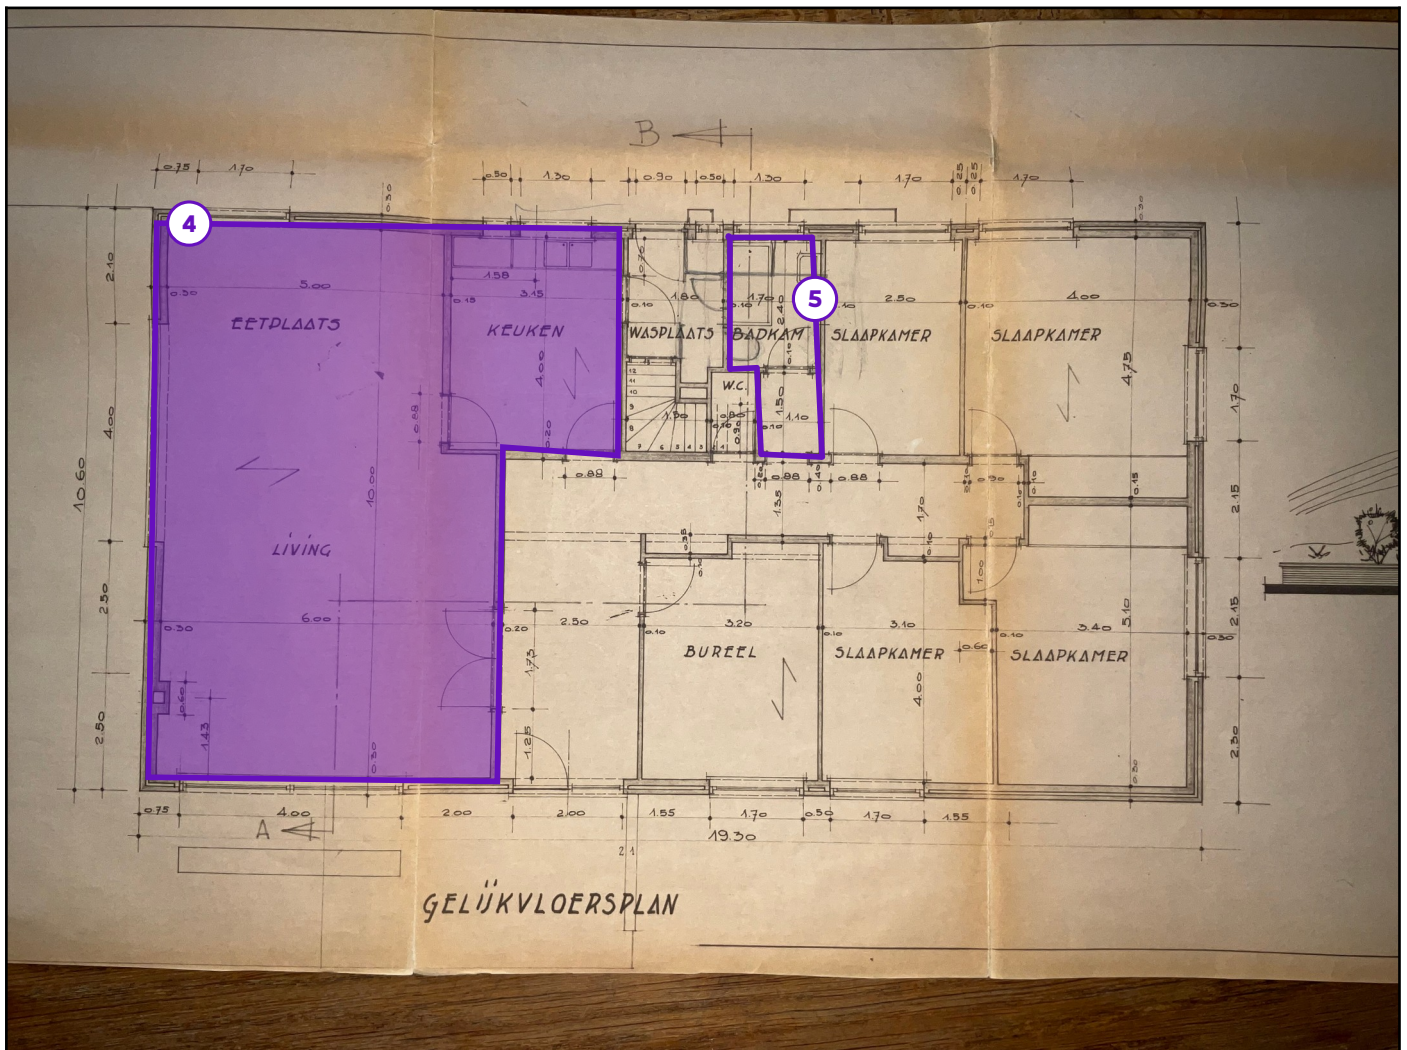
## Plan 1.6: Plan woning gvl

Beschrijving	Type	Actie
4. Plafonds: gipskarton beplating	Advies	-
5. Lijm achter faiancetegels.	Advies	-

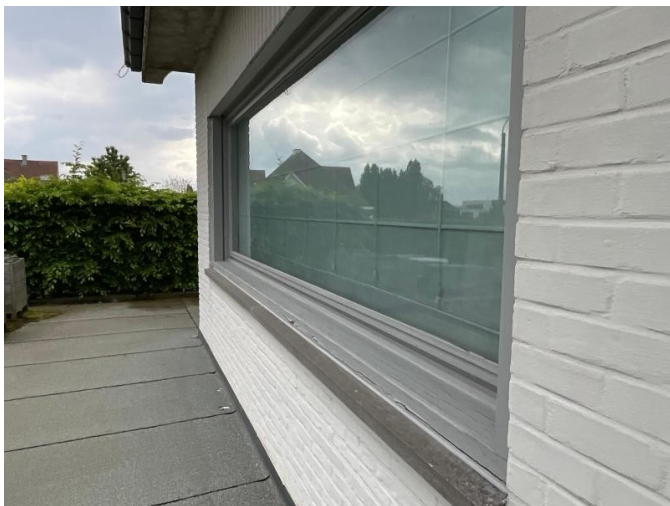
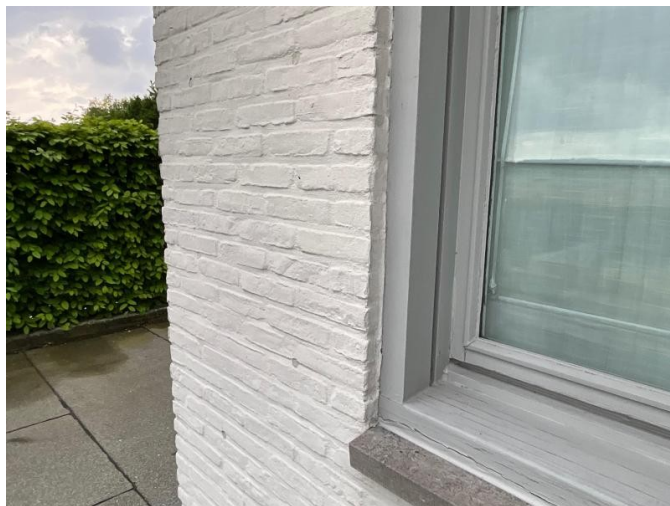
## Fiche 13: Afkitting schrijnwerk

Beschrijving	Notitie	Terug te vinden op plannen
Fiche 12: Dakpannen	Het dak bestaat uit dakpannen.	Plan 1.7: Plan doorsnede woning
Fiche 13: Afkitting schrijnwerk	Er werd geen asbestverdacht afkittingsmateriaal vastgesteld, noch tussen kozijn en glas, noch tussen kozijn en muur.	-
Fiche 14: Materialen aan de stookketel	De stookketel dateert van na 2001, derhalve wordt de gehele installatie beschouwd als niet-asbestverdacht.	-
