Over dit attest

Zone 1: Hoofdgebouw

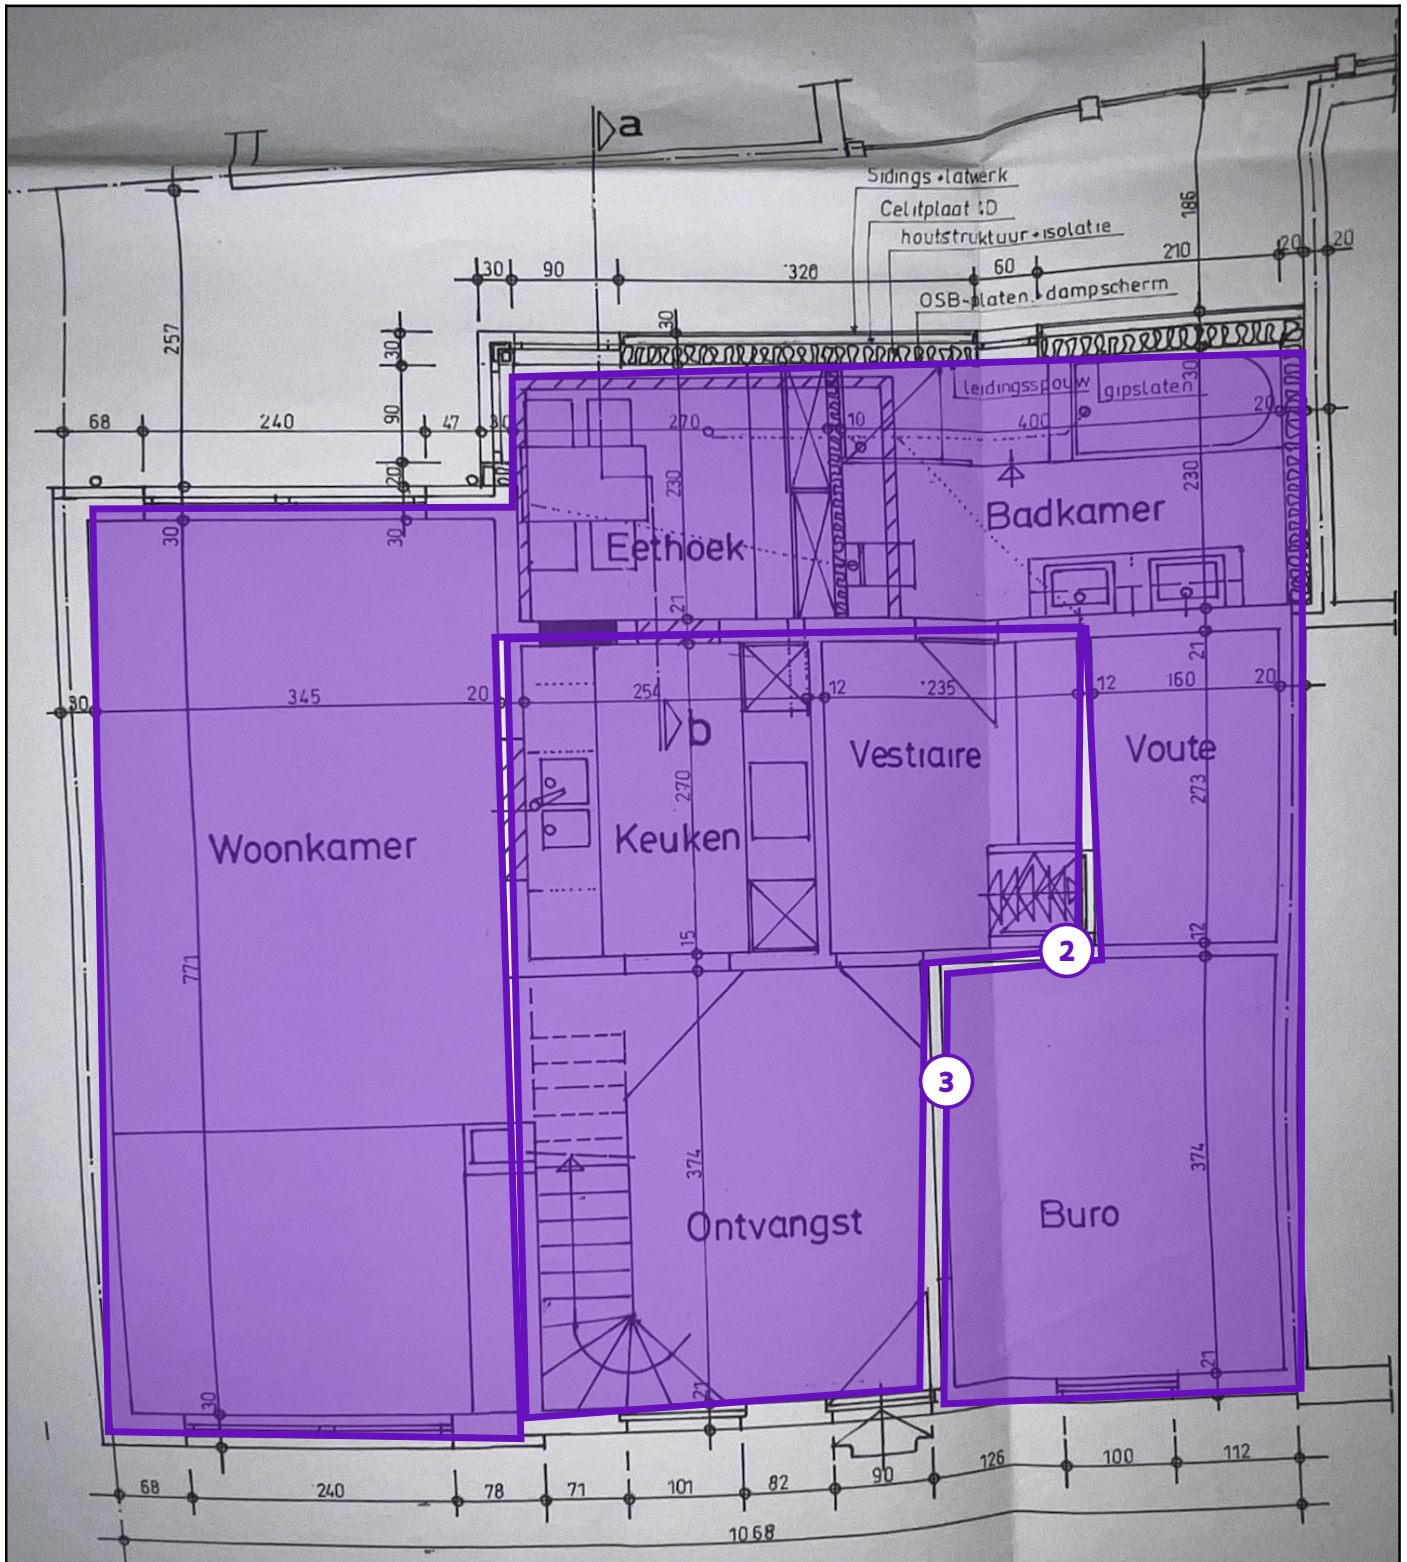
Plan 1.1: Plan woning gvl

Beschrijving	Type	Actie
2. Plafonds: Beplatingen / lambrisering	Advies	-

3. Plafonds: gipskarton beplating	Advies	-
-----------------------------------	--------	---

Verschillende plafonds bestaan uit beplating en/of lambriseringen welke niet-asbest-verdacht zijn. Binnen het kader van een niet-destructief onderzoek konden de achterliggende lagen niet worden geanalyseerd. Enkel door deze te verwijderen of door een destructief onderzoek kunnen de achterliggende lagen geanalyseerd worden. Bij vernieuwing van deze binnenschil wordt aanbevolen om nieuw monstername te laten nemen.

Basis voor advies	De asbestdeskundige beoordeelt het materiaal als niet-asbestverdacht.
Primaire drager	Plafond

Verschillende plafonds bestaan uit gipskartonbeplating. Binnen het kader van een niet-destructief onderzoek konden de achterliggende lagen niet worden geanalyseerd. Enkel door deze te verwijderen of door een destructief onderzoek kunnen de achterliggende lagen geanalyseerd worden. De smeerlagen tussen de gipskartonplaten konden niet worden vastgesteld, en dienen bij sanering bemonsterd te worden ingeval er twijfel is dat ze aangebracht zijn voor 2001. Bij vernieuwing van deze binnenschil wordt aanbevolen om nieuw monsternamen te laten nemen.

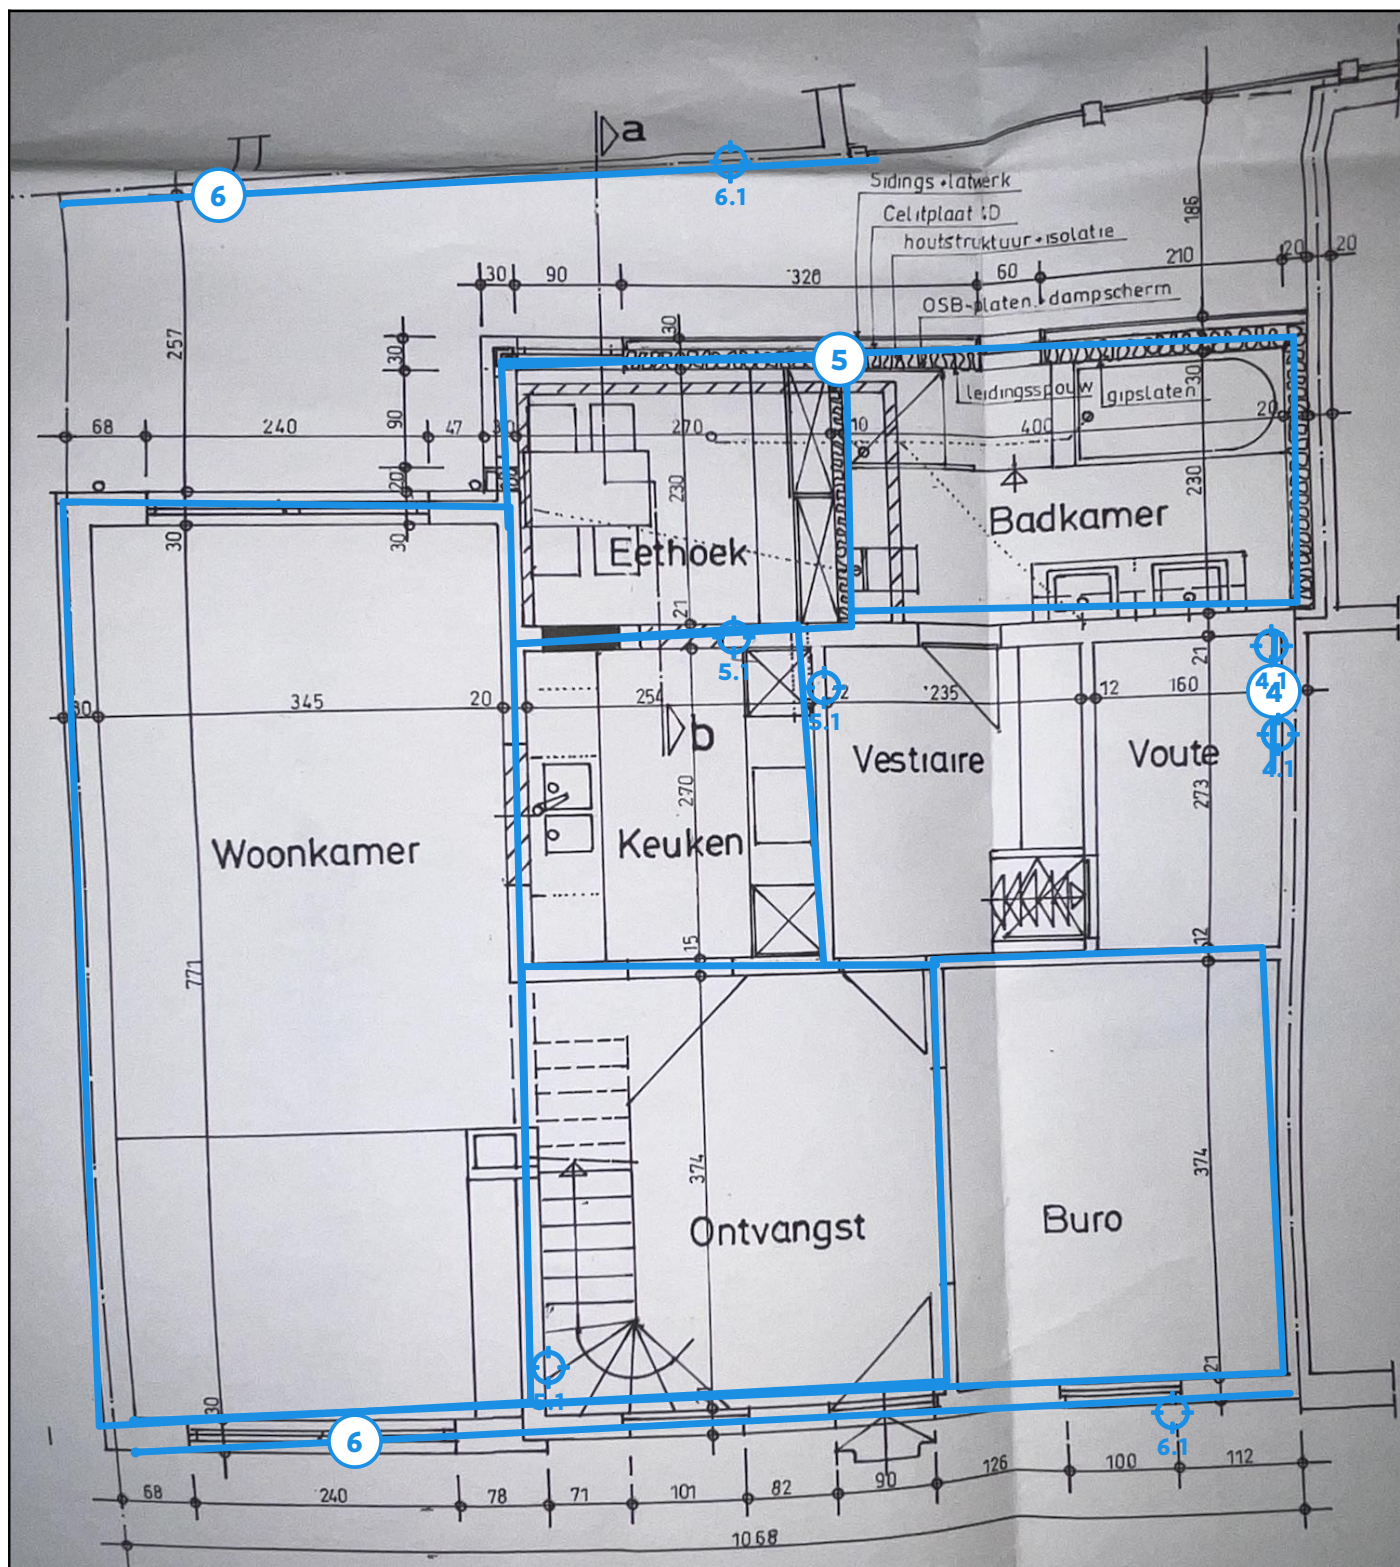
Plan 1.2: Plan woning gvl

Beschrijving	Type	Actie
4. Wanden: Cementering	Geen asbest	-

4.1 Code: 102	Mengmonster	-
5. Wanden: pleisterwerk	Geen asbest	-
5.1 Code: 101	Mengmonster	-
6. Buitenschil: crepi / cementering	Geen asbest	-
6.1 Code: 703	Mengmonster	-

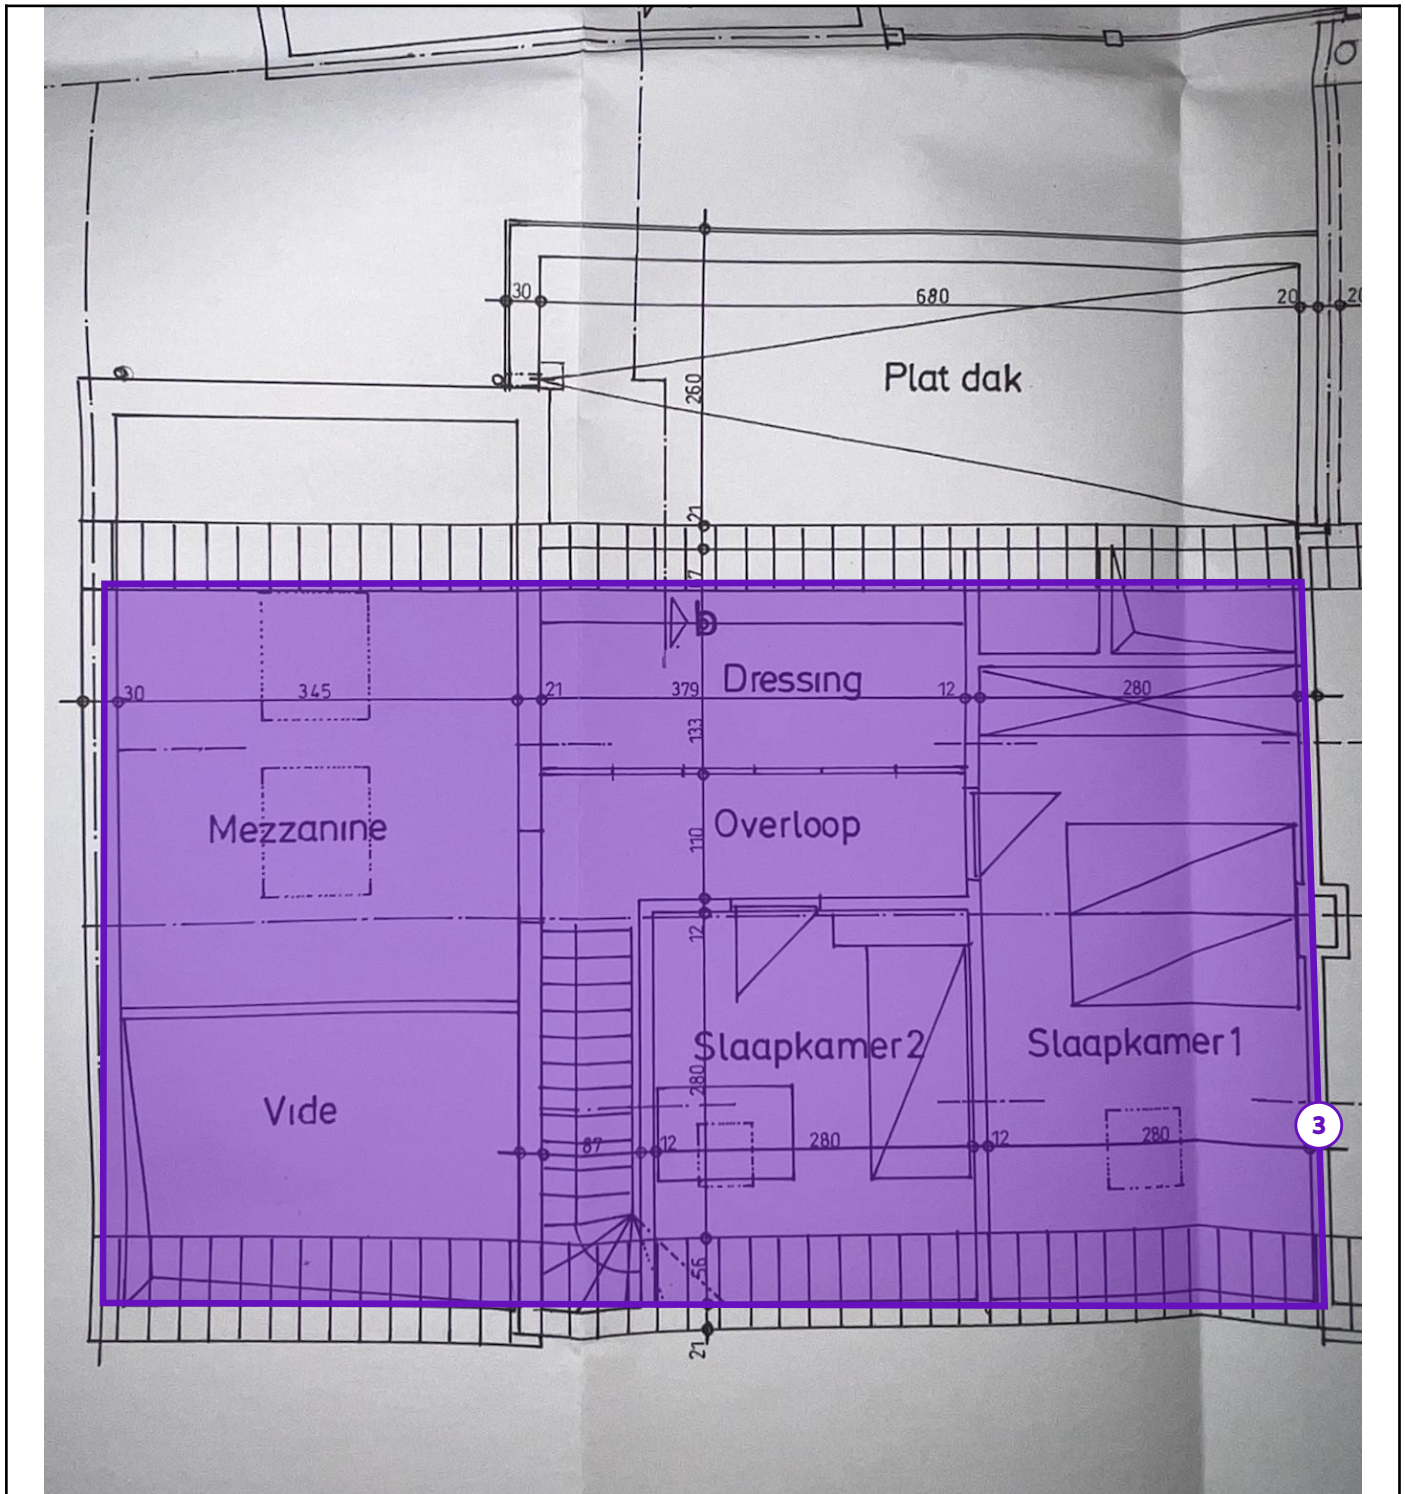
Plan 1.3: Plan woning +1

Beschrijving	Type	Actie
3. Plafonds: gipskarton beplating	Advies	-

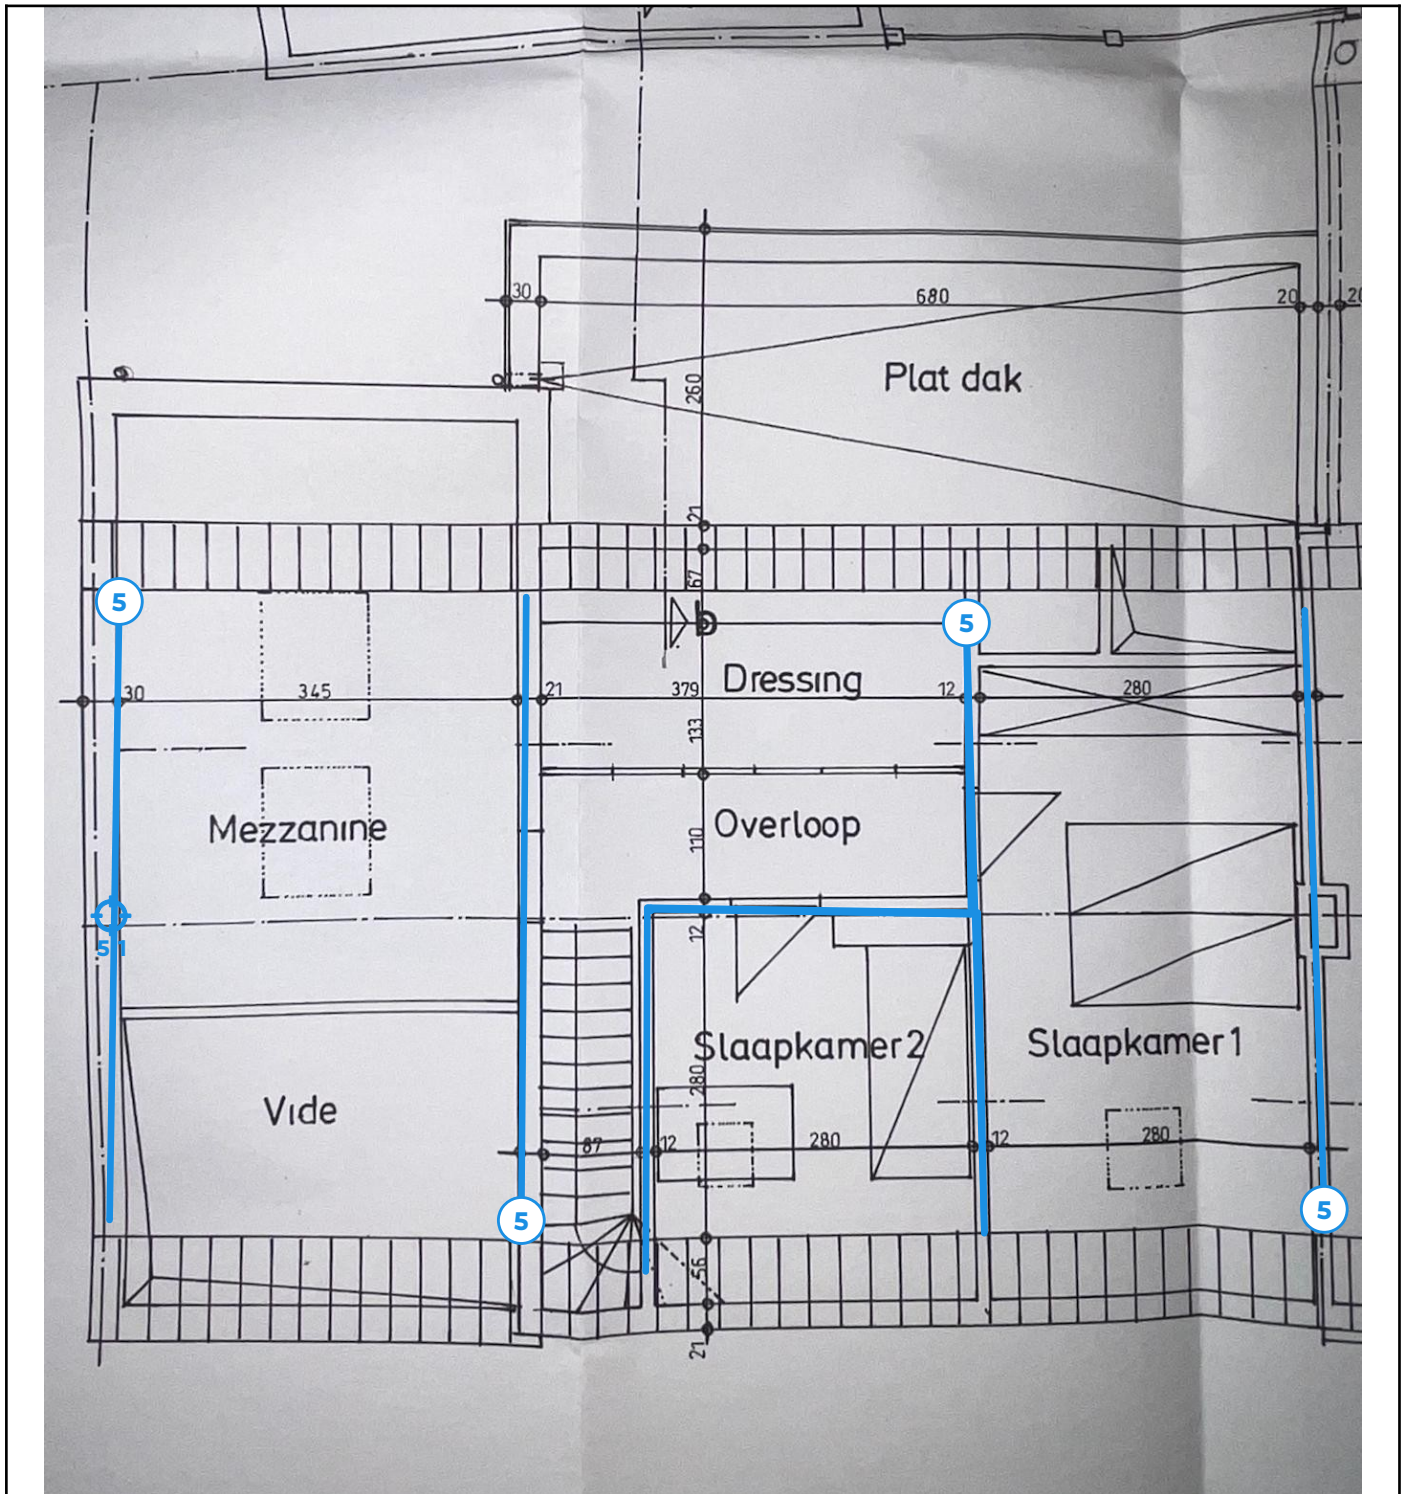
Plan 1.4: Plan woning +1

Beschrijving	Type	Actie
5. Wanden: pleisterwerk	Geen asbest	-

5.1 Code: 101	Mengmonster	-
---------------	-------------	---

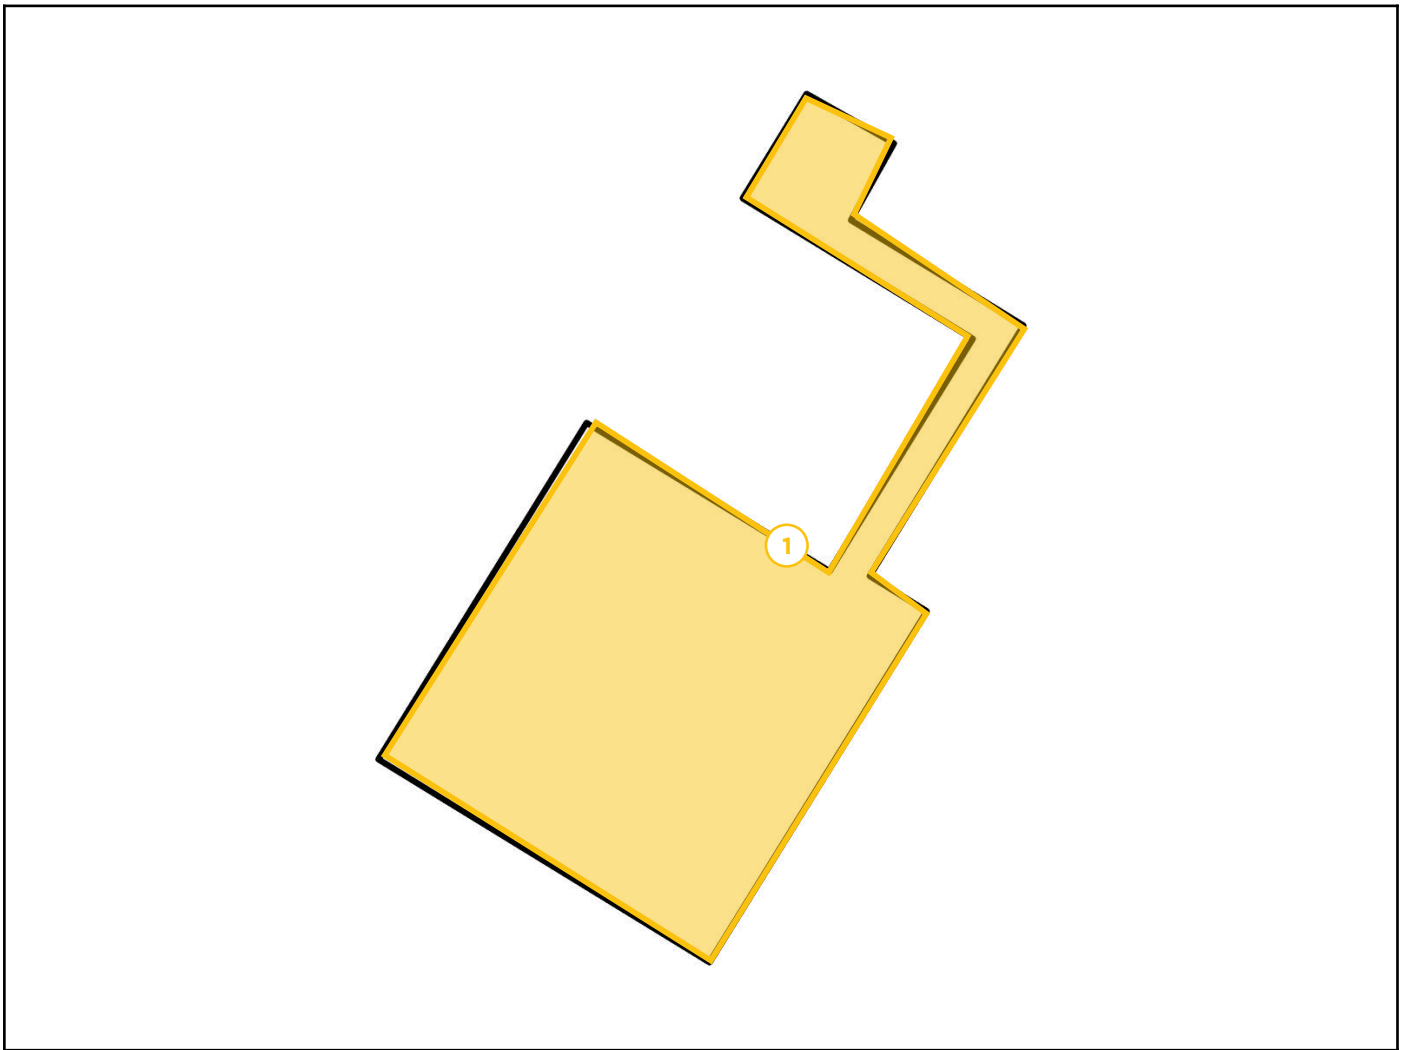
Plan 2.1: Afdak plan

Beschrijving	Type	Actie
1. Carport	Uitsluiting	-

Constructies gebouwd vanaf 2001 moeten niet onderzocht worden

Opmerking	Deze werd geplaatst na 2001
-----------	-----------------------------

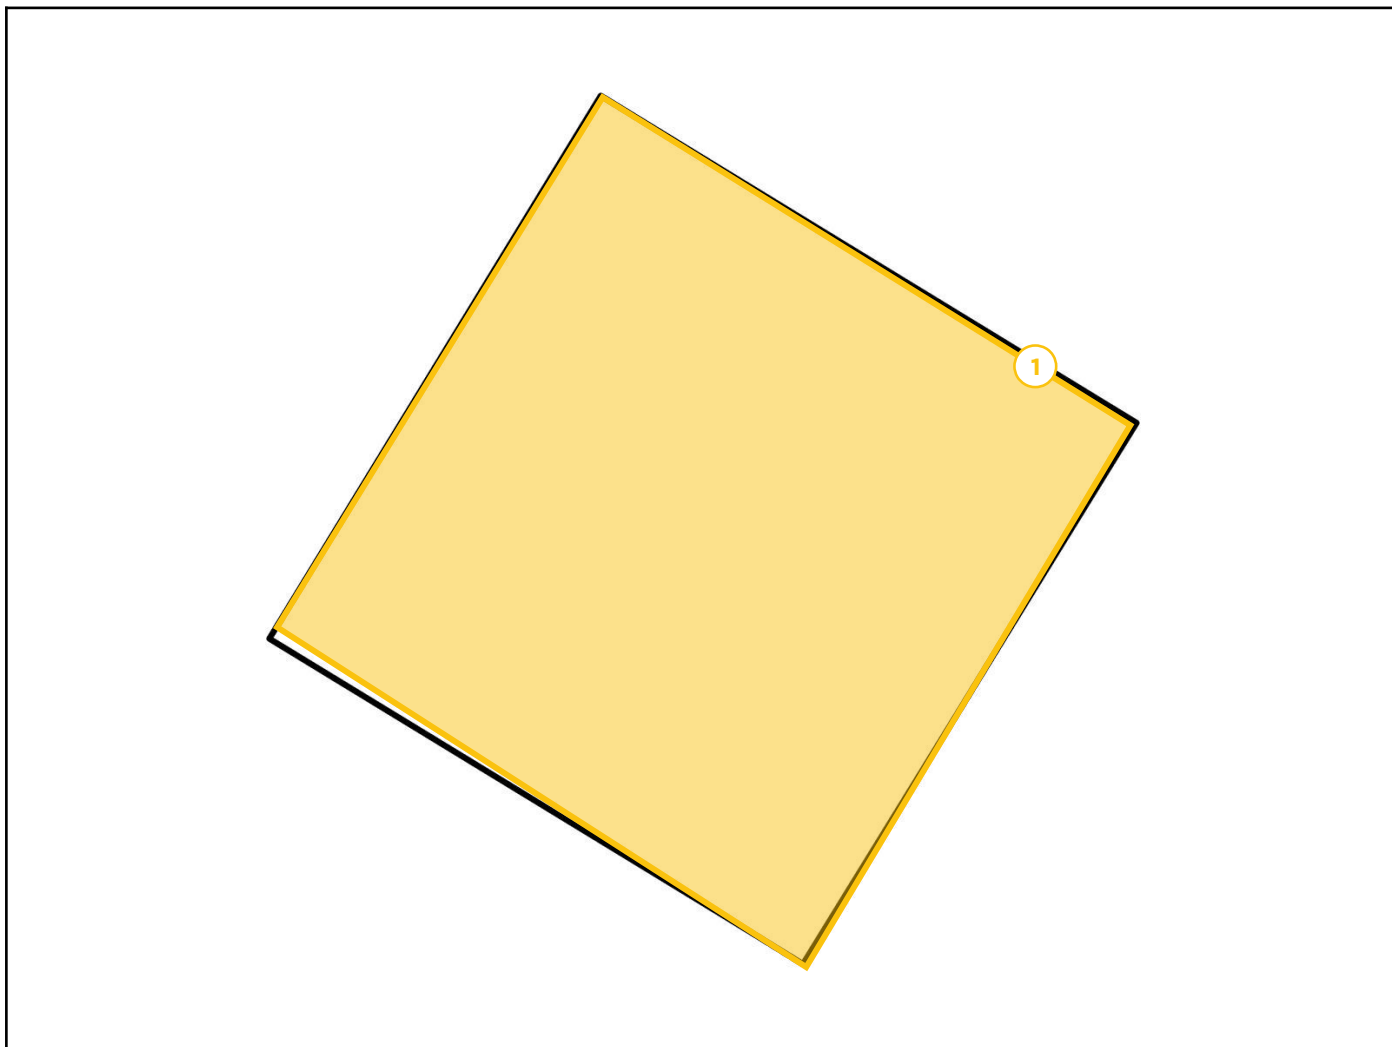
Plan 3.1: Bijgebouw plan

Beschrijving	Type	Actie
1. Carport	Uitsluiting	-

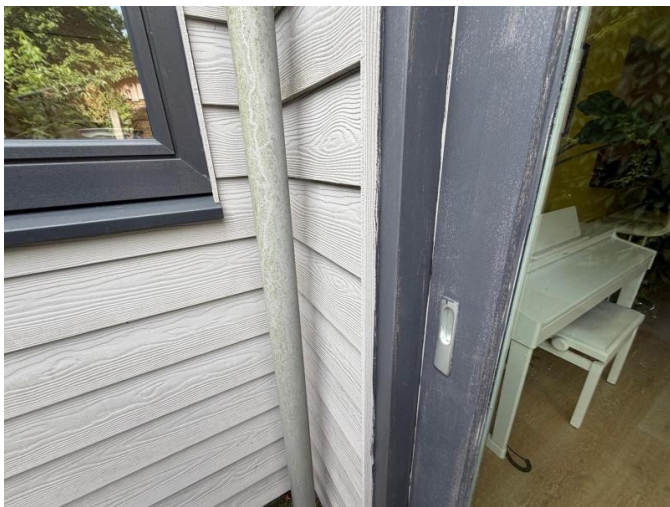
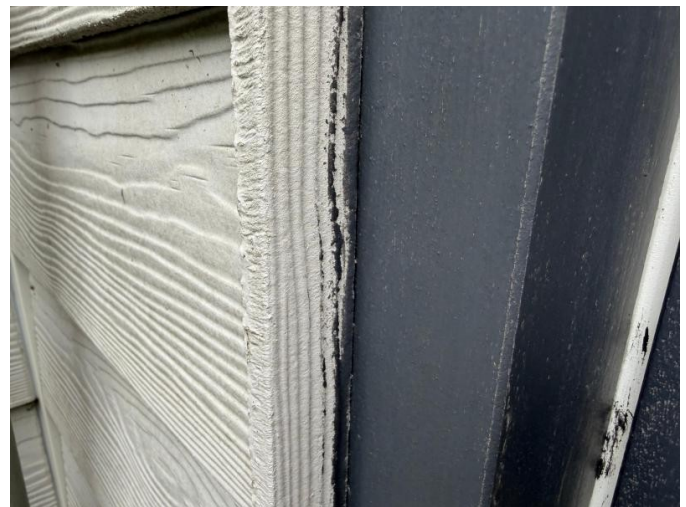
Beschrijving	Notitie	Terug te vinden op plannen
Fiche 12: (Niet-aanwezig): Leidingisolatie	-	-
Fiche 13: (Niet-aanwezig): Rookgaskanaal.	-	-
Fiche 14: (Niet-aanwezig): Lift.	-	-
Fiche 15: Afkitting schrijnwerk	Er werd geen asbestverdacht afkittingsmateriaal vastgesteld, noch tussen kozijn en glas, noch tussen kozijn en muur.	-
